## BESIGTIGELSESRAPPORT

### Vægmalerier, Fortunfortet

I det tidligere sydvestlige observationsrum (rum 01) er der på væggene bevaret fragmenter af vægdekorationer.

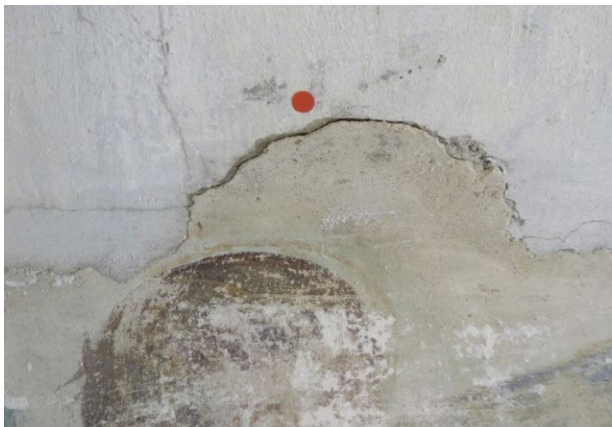
Flere steder ses, at malepudsens er op- og afskallet fra den underliggende betonvæg. Det ses især langs kanterne af malepudsens, primært langs maleriernes øvre kanter.

*Fig. 16. Nordvæg, opskallet malepuds i toppen af maleriet.*

Derefter skal løs og opskallet malepuds sikres. Det sker ved injicering af fastlægningsmateriale ind i hulheder bag den opskallede puds. Fastlægningsmaterialet består af kulekalk og rolovit (kridt) og injiceres ved hjælp af kanyler og sprøjte. Når områderne er fastlagt, skal der lægges en kantsikring langs kanterne af den fastlagte malepuds. Kantsikringen består af en ren kulekalksmørtel 1:3 med tilslag af fint sand.

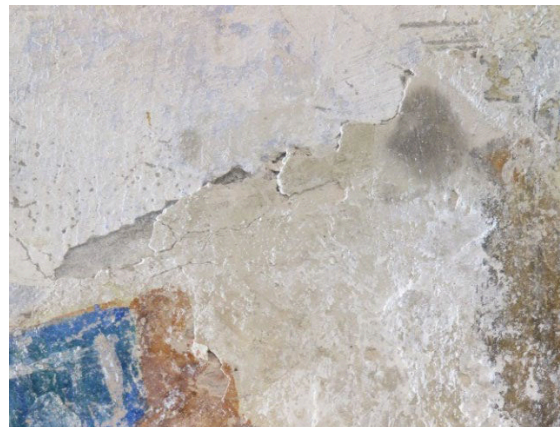
*Fig. 17. Sydvæg, op- og afskallet malepuds.*

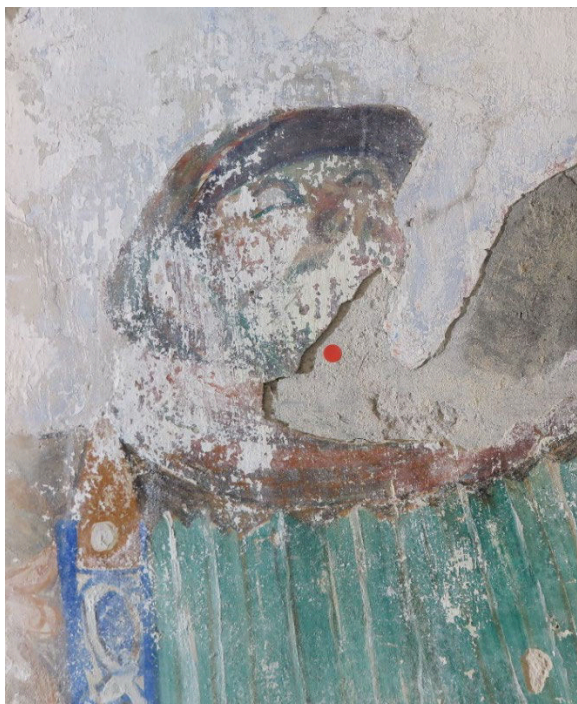
Fig. 18. Sydvestvæg, op- og afskallet malepuds.

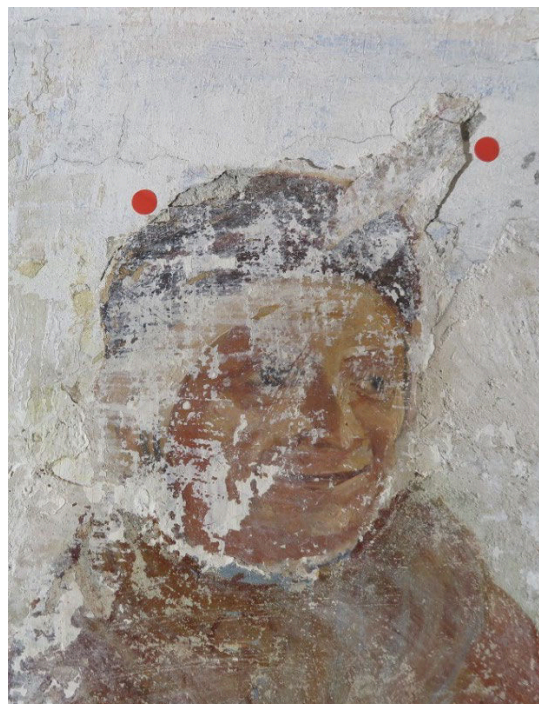
Fig. 19. Sydvestvæg, opskallet malepuds.

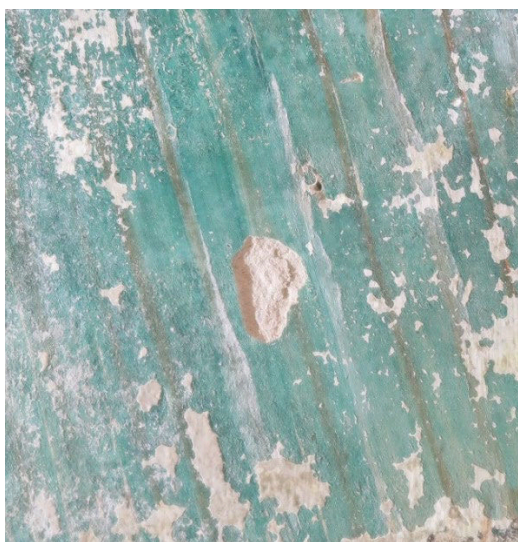
Der ses enkelte steder skader i selve pudslaget, hvor pudsen er op- og afskallet, sandsynligvis på grund af saltudblomstringer eller mekanisk slid i form af stød og lignende.

Fig. 20. Sydvestvæg, afskalning af farvelag ind i puds.

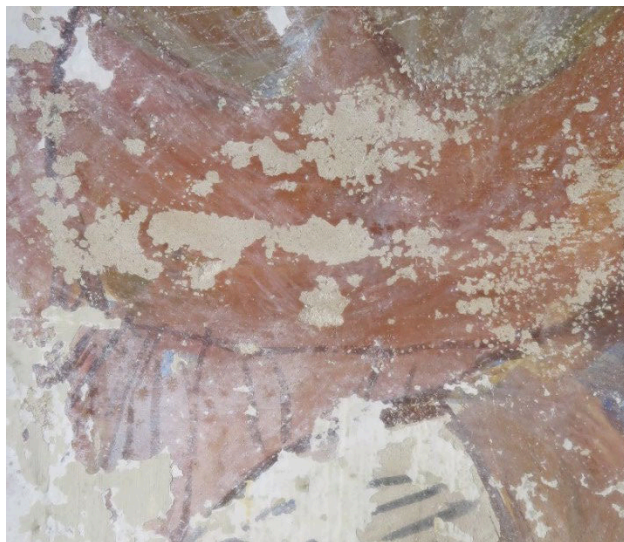
Fig. 21. Sydvestvæg, afskalning af farvelag.

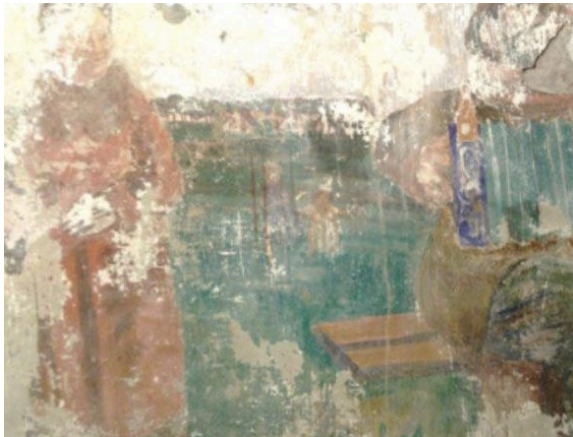
*Fig. 22. Sydæg uden saltudblomstringer, foto november 2021.*

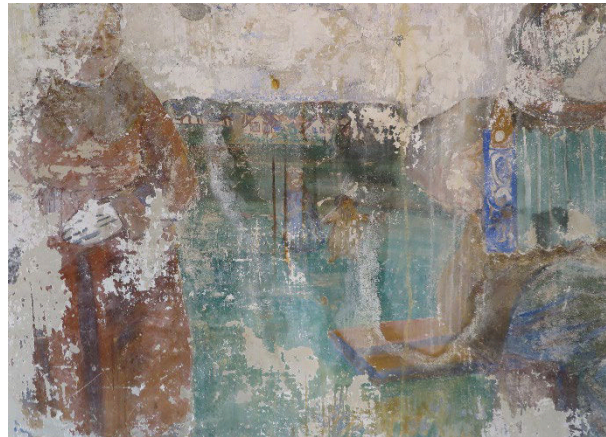
På sydvestvæggen ses et større område med saltudblomstringer på maleriets overflade. Disse er opstået siden november 2021 og skyldes sandsynligvis nyligt indtrængende vand oppefra, som har trukket salte med ud gennem maleriets overflade fra den underliggende væg.

*Fig. 23. Sydæg med saltudblomstringer, foto januar 2022.*

Bag sydvæggen, som er den eneste indervæg i rum 01, lå tidligere fortets retirade. Det kan tænkes, at væggen her er saltbelastet fra den tidligere brug af rummet som retirade. Saltkrystallerne står op til 1 cm ud fra maleriets overflade, som er tydeligt opfugtet omkring saltudblomstringen. Der blev forsøgt en afrensning af saltkrystallerne, og det var muligt at fjerne dem med en blød børste - samtidig med, at det underliggende farvelag ikke blev skadet. Det betyder, at saltene trækker ud gennem malepudsens og farvelaget før de udblomstrer - uden at afstøde hverken puds- eller kalklaget. Indtil opfugtningen standses, må man regne med, at der fortsat vil forekomme saltudblomstringer.

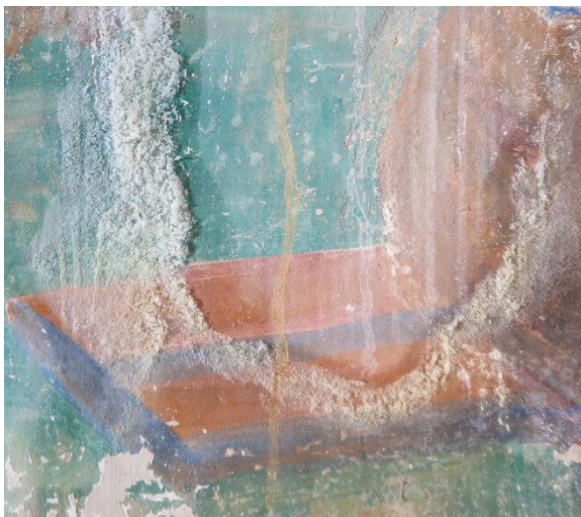
*Fig. 24. Sydæg, saltudblomstringer, detalje.*

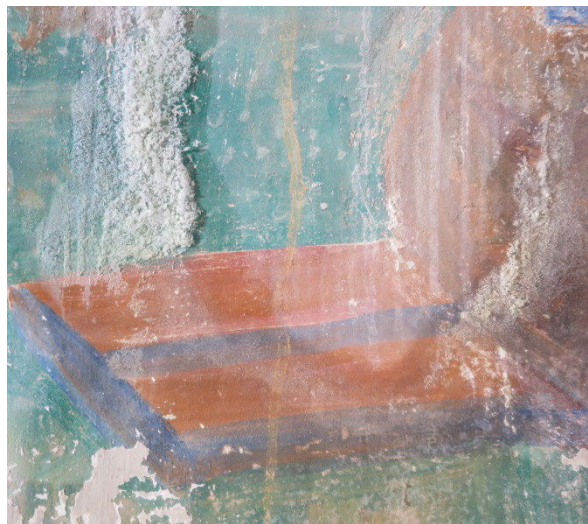
*Fig. 25. Samme efter afbørstning.*

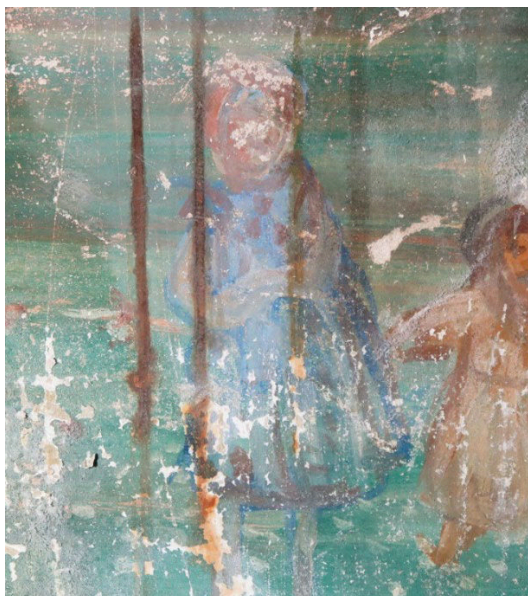
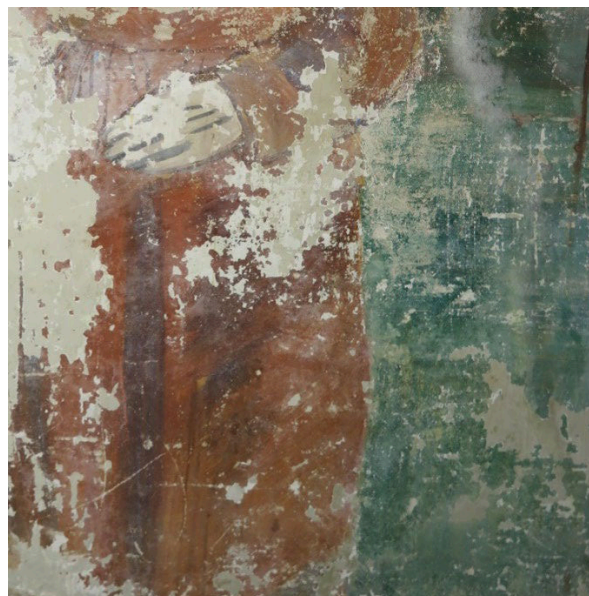
Der ses enkelte løbere af rust ned over malerierne, og der er jævnt over malerierne spor af mekanisk slid.

Fig. 26. Sydvestvæg, løbere af rust ned over farvelaget. Fig. 27. Sydvestvæg, mekanisk slid i farvelaget.

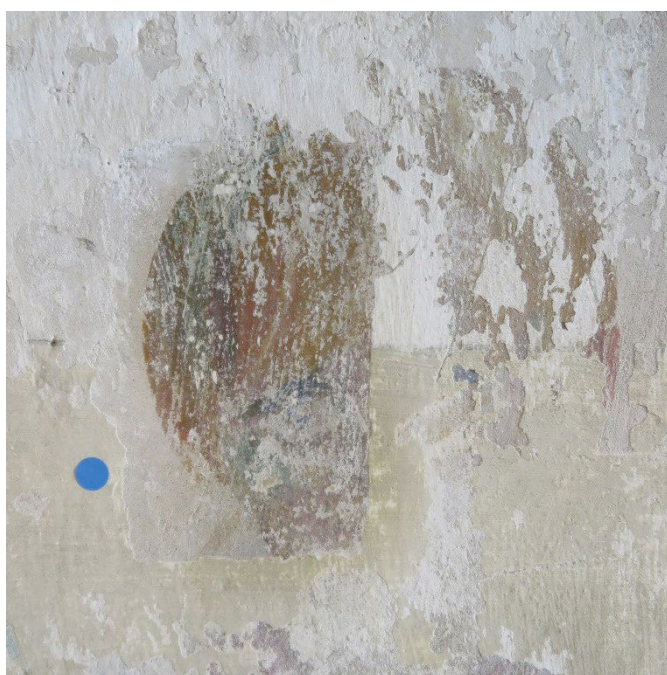
Der er lavet et par enkelte afrensningsprøver, både mekaniske med afdækningshammer, og afvaskning med vand og natursvamp. Prøverne viser, at det vil være muligt at få større områder af de tildækkede dele af malerierne frem.

Fig. 28. Nordvestvæg, afdækningsforsøg med hammer (mekanisk).

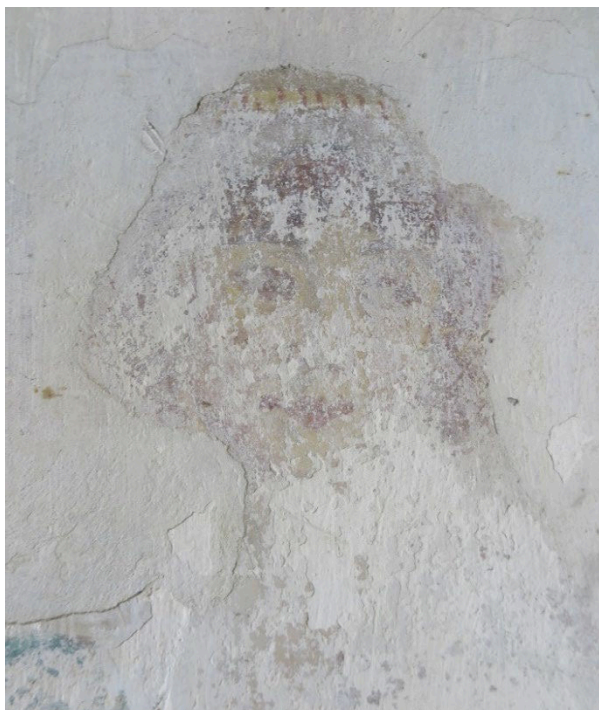
Malerierne er på et tidspunkt blevet malet over med limfarve. Fra gulv og 150 cm op er den dækkende limfarve sandsynligvis blevet mættet yderligere, den står mørkere og mere blank end foroven. Limfarven er afskallet i større områder, og nogle steder ser det ud som om maleriet på et tidspunkt er blevet forsøgt rensset. Hvor selve limfarvelaget er afskallet/afrenset ses et let slør af kridt/kalk på farvelagets overflade.

Fig. 29. Nordvæg, før afvaskningsforsøg.

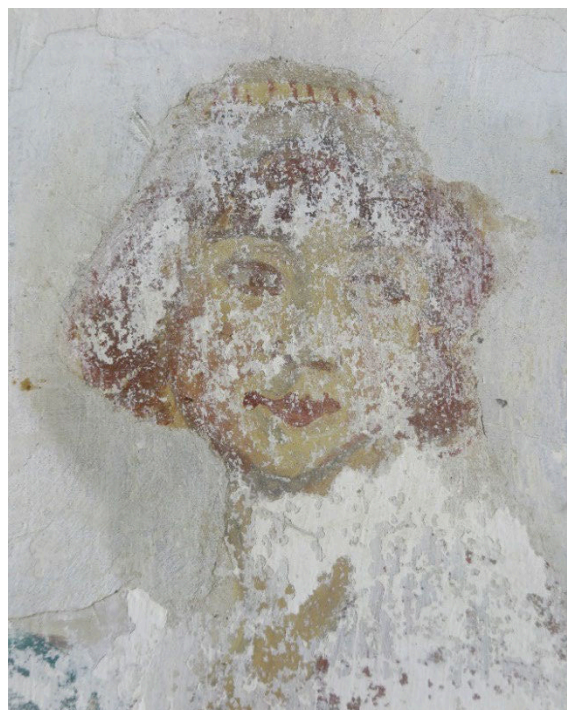
Fig. 30. Nordvæg, efter afvaskningsforsøg.
