## **FORTUNFORTET, Lyngby-Taarbæk Kommune** **Besigtigelse af vægmalerier**

## BESIGTIGELSESRAPPORT

### Vægmalerier, Fortunfortet

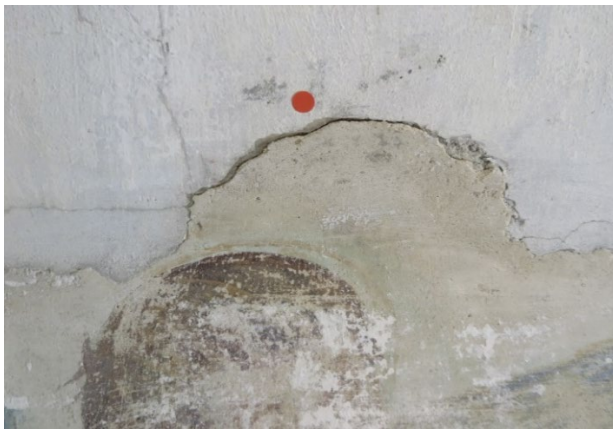
Flere steder ses, at malepudsens er op- og afskallet fra den underliggende betonvæg. Det ses især langs kanterne af malepudsens, primært langs maleriernes øvre kanter.

*Fig. 16. Nordvæg, opskallet malepuds i toppen af maleriet.*

Derefter skal løs og opskallet malepuds sikres. Det sker ved injicering af fastlægningsmateriale ind i hulheder bag den opskallede puds. Fastlægningsmaterialet består af kulekalk og rolovit (kridt) og injiceres ved hjælp af kanyler og sprøjte. Når områderne er fastlagt, skal der lægges en kantsikring langs kanterne af den fastlagte malepuds. Kantsikringen består af en ren kulekalksmørtel 1:3 med tilslag af fint sand.

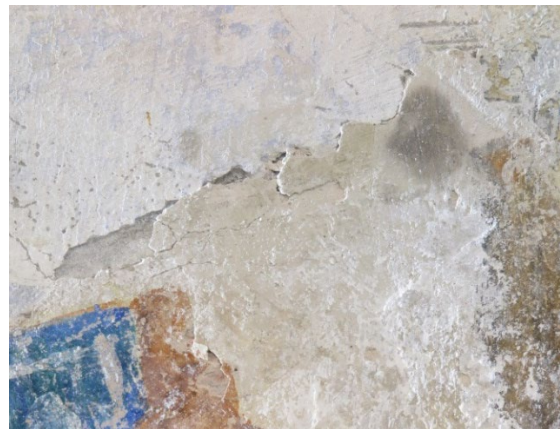
*Fig. 17. Sydvæg, op- og afskallet malepuds.*

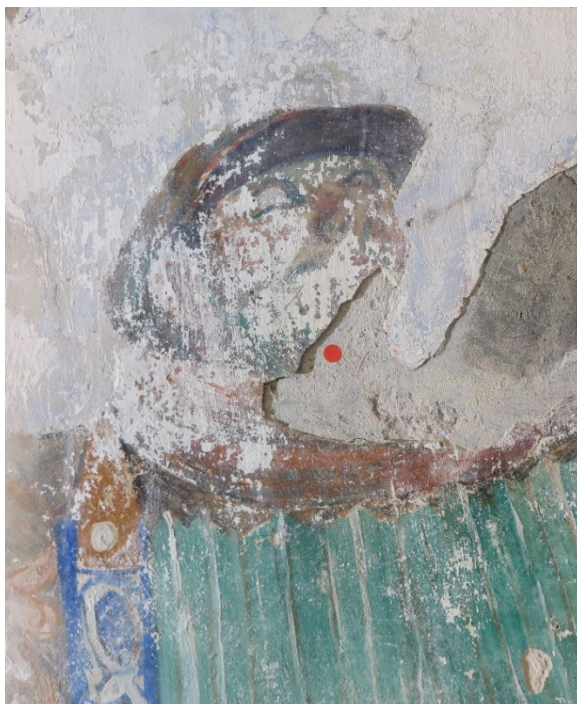
Fig. 18. Sydvestvæg, op- og afskallet malepuds.

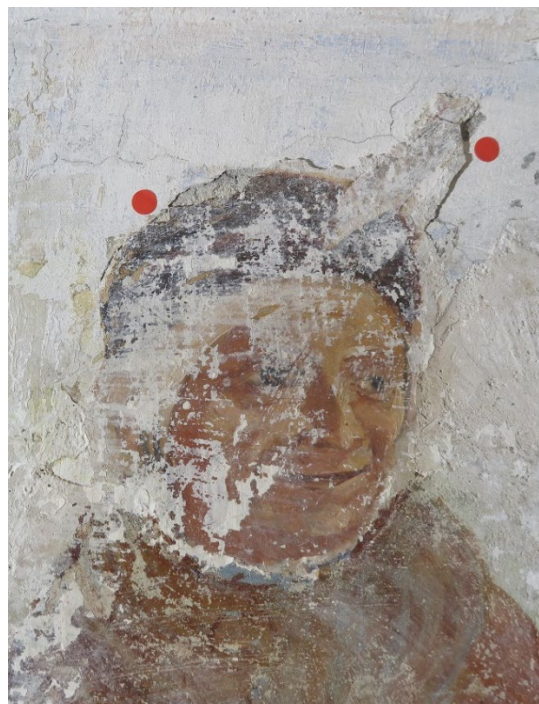
Fig. 19. Sydvestvæg, opskallet malepuds.

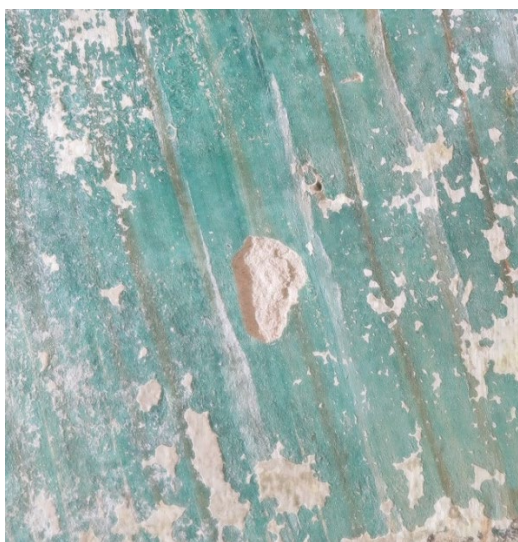
Der ses enkelte steder skader i selve pudslaget, hvor pudsen er op- og afskallet, sandsynligvis på grund af saltudblomstringer eller mekanisk slid i form af stød og lignende.

Fig. 20. Sydvestvæg, afskalning af farvelag ind i puds.

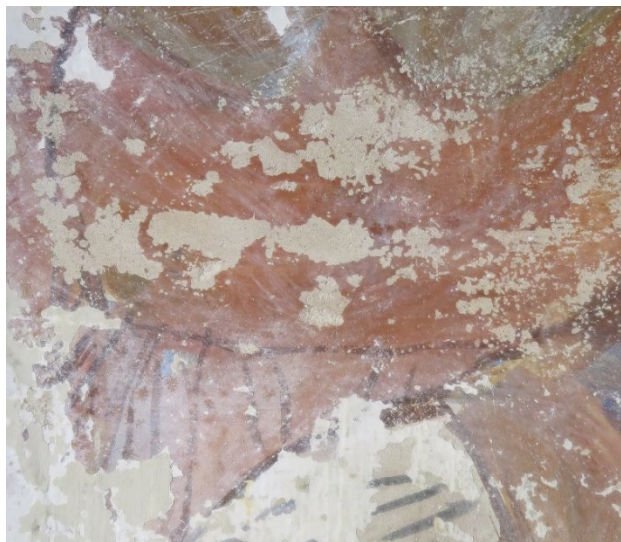
Fig. 21. Sydvestvæg, afskalning af farvelag.

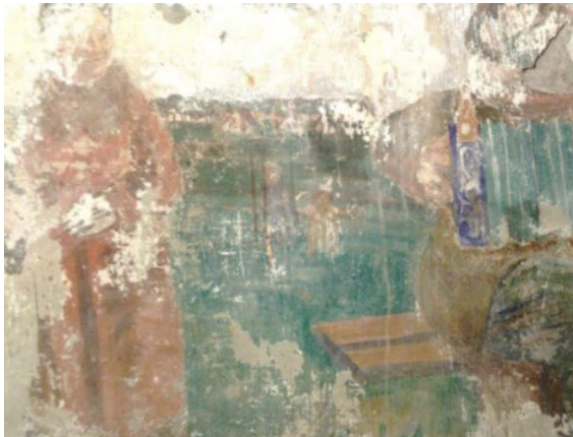
*Fig. 22. Sydæg uden saltudblomstringer, foto november 2021.*

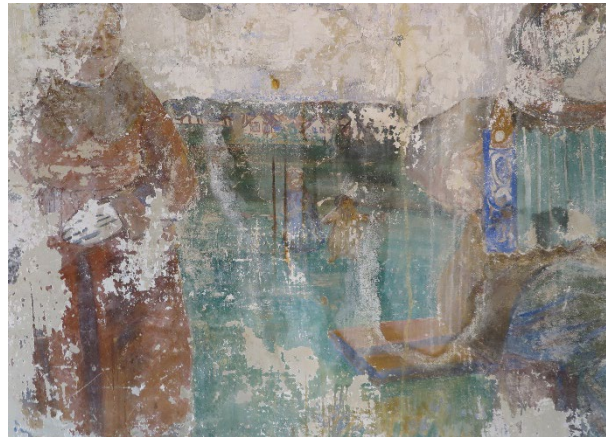
På sydvestvæggen ses et større område med saltudblomstringer på maleriets overflade. Disse er opstået siden november 2021 og skyldes sandsynligvis nyligt indtrængende vand oppefra, som har trukket salte med ud gennem maleriets overflade fra den underliggende væg.

*Fig. 23. Sydæg med saltudblomstringer, foto januar 2022.*

Bag sydvæggen, som er den eneste indervæg i rum 01, lå tidligere fortets retirade. Det kan tænkes, at væggen her er saltbelastet fra den tidligere brug af rummet som retirade. Saltkrystallerne står op til 1 cm ud fra maleriets overflade, som er tydeligt opfugtet omkring saltudblomstringen. Der blev forsøgt en afrensning af saltkrystallerne, og det var muligt at fjerne dem med en blød børste - samtidig med, at det underliggende farvelag ikke blev skadet. Det betyder, at saltene trækker ud gennem malepudsens og farvelaget før de udblomstrer - uden at afstøde hverken puds- eller kalklaget. Indtil opfugtningen standses, må man regne med, at der fortsat vil forekomme saltudblomstringer.

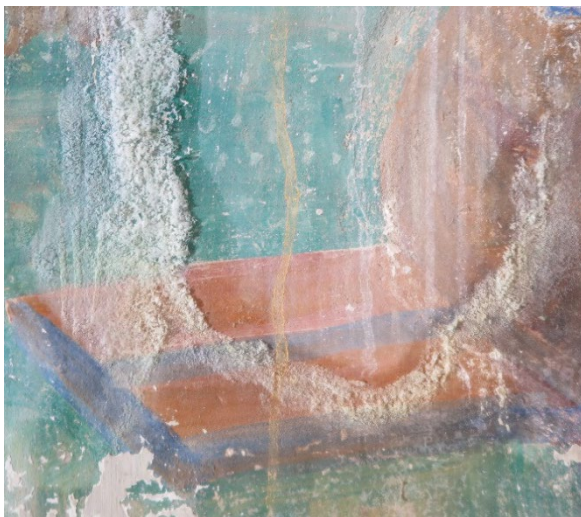
*Fig. 24. Sydæg, saltudblomstringer, detalje.*

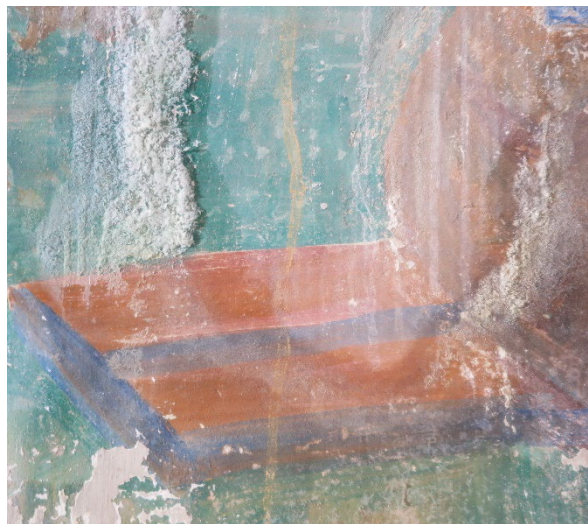
*Fig. 25. Samme efter afbørstning.*

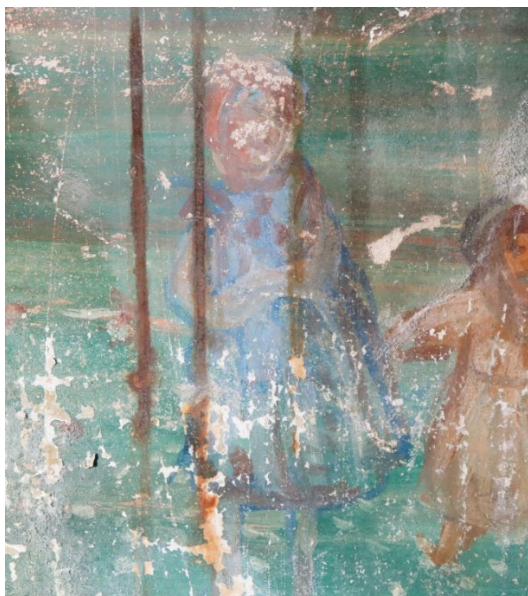
Der ses enkelte løbere af rust ned over malerierne, og der er jævnt over malerierne spor af mekanisk slid.

Fig. 26. Sydvestvæg, løbere af rust ned over farvelaget. Fig. 27. Sydvestvæg, mekanisk slid i farvelaget.

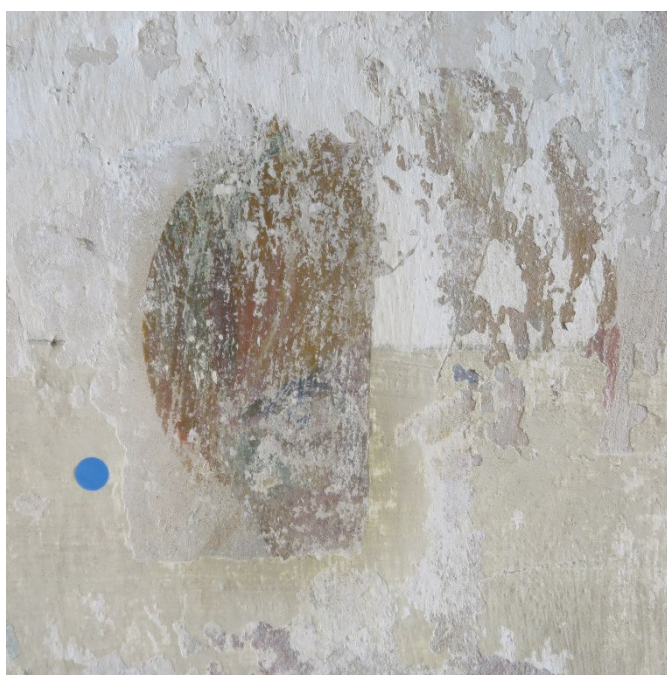
Der er lavet et par enkelte afrensningsprøver, både mekaniske med afdækningshammer, og afvaskning med vand og natursvamp. Prøverne viser, at det vil være muligt at få større områder af de tildækkede dele af malerierne frem.

Fig. 28. Nordvestvæg, afdækningsforsøg med hammer (mekanisk).

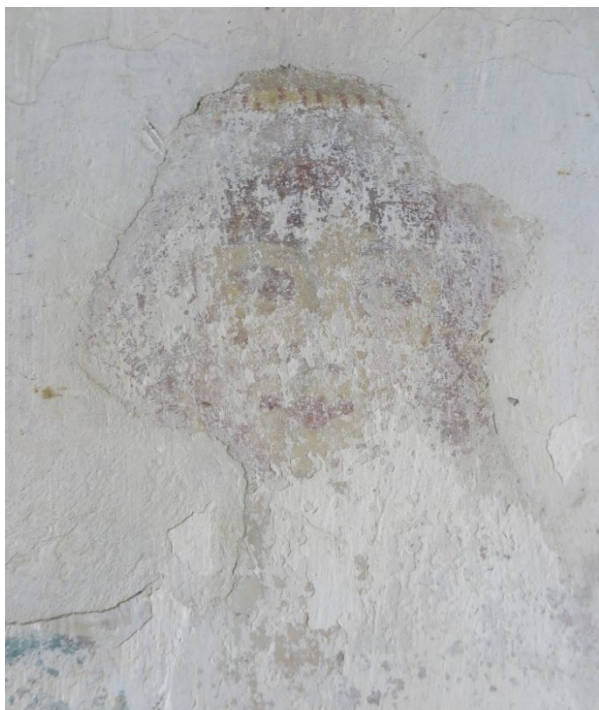
Malerierne er på et tidspunkt blevet malet over med limfarve. Fra gulv og 150 cm op er den dækkende limfarve sandsynligvis blevet mættet yderligere, den står mørkere og mere blank end foroven. Limfarven er afskallet i større områder, og nogle steder ser det ud som om maleriet på et tidspunkt er blevet forsøgt rensset. Hvor selve limfarvelaget er afskallet/afrenset ses et let slør af kridt/kalk på farvelagets overflade.

Fig. 29. Nordvæg, før afvaskningsforsøg.

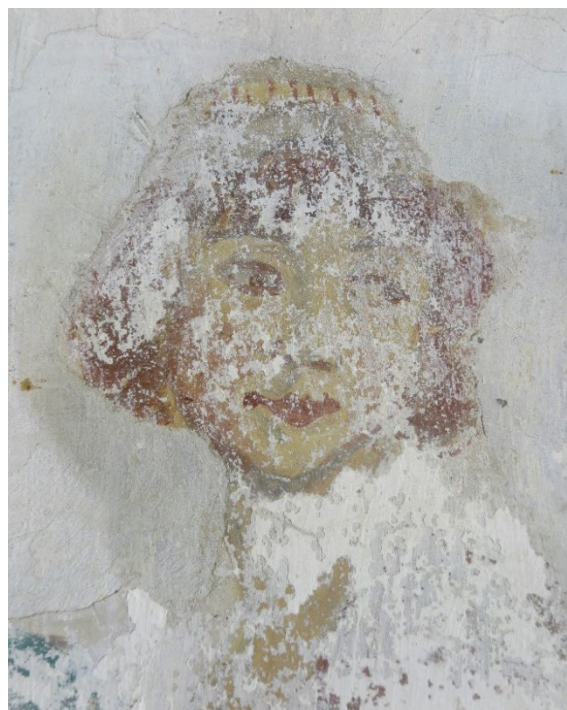
Fig. 30. Nordvæg, efter afvaskningsforsøg.
