# KROPPEDAL

## Rapport om tilsyn ved renovering af Fortunfort, TAK 1295

Kulturarvsstyrelsen J. nr. D995

Rapport nr. 13, 2006

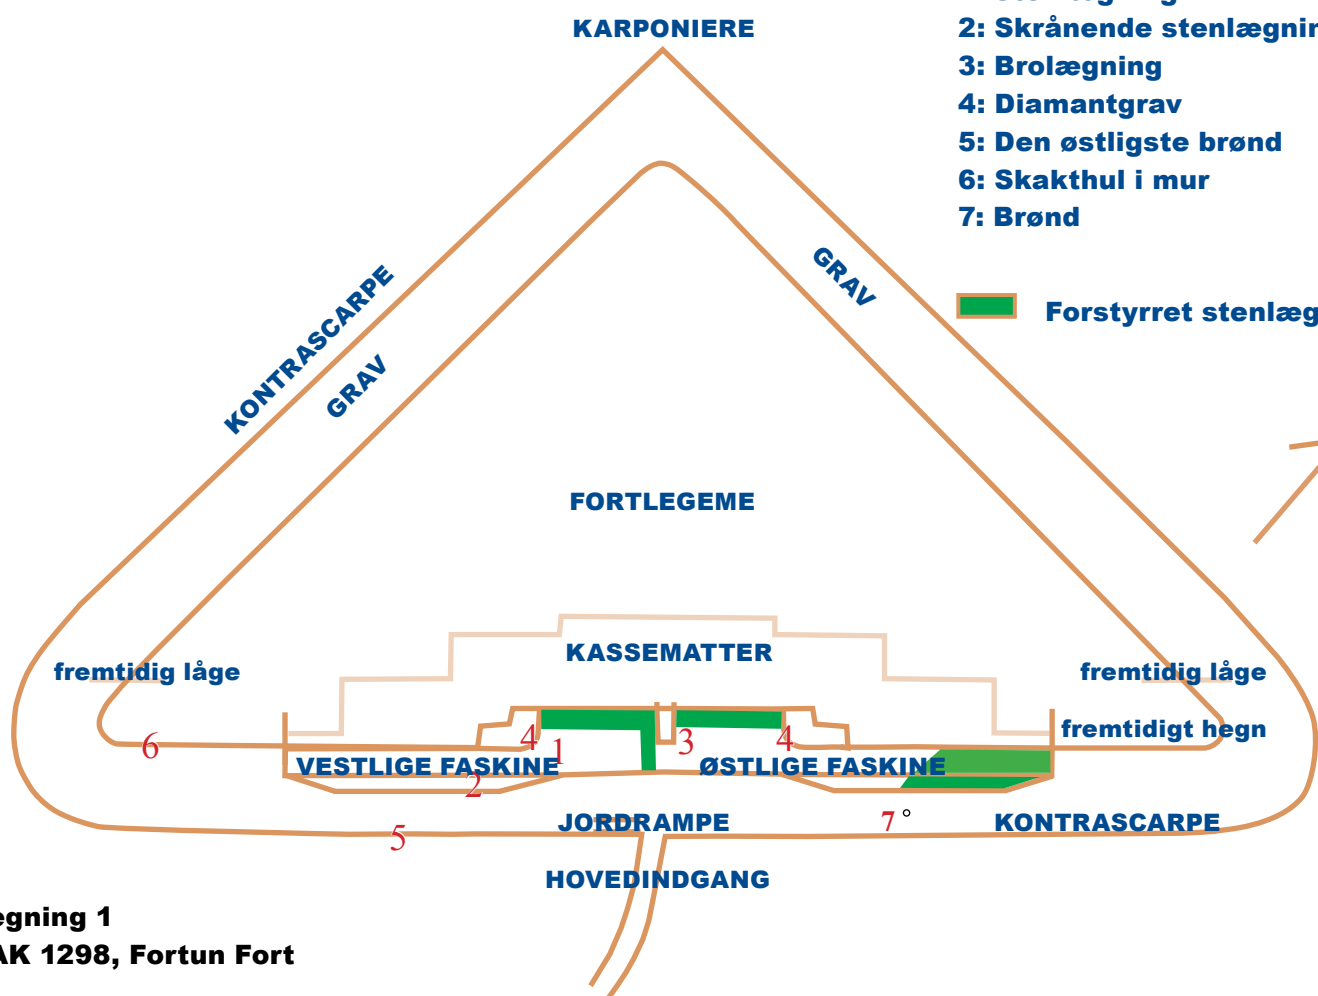
**Tegning 1**  
**TAK 1298, Fortun Fort**

Forstyrret stenlægning

Allerede den 14. september blev en lille del af stenlægningerne afdækket (foto 1295e7-1 og 1295e2-3, side 2). Stenlægningen (tegning 1 på side 1 nr. 1 og foto 1295e4-4, side 2) består af relativt store flade sten i en noget uregelmæssig brolægning. Stenlægningen skråner ca. 70 cm ned foran kasamatbygningen (tegning 1 side 1, nr. 2) ligesom den skråner jævnt ned i sydvest ud for escapemuren (foto 1295e4-4 side 2 og 1295e4-3 side 3). Da stenlæg-

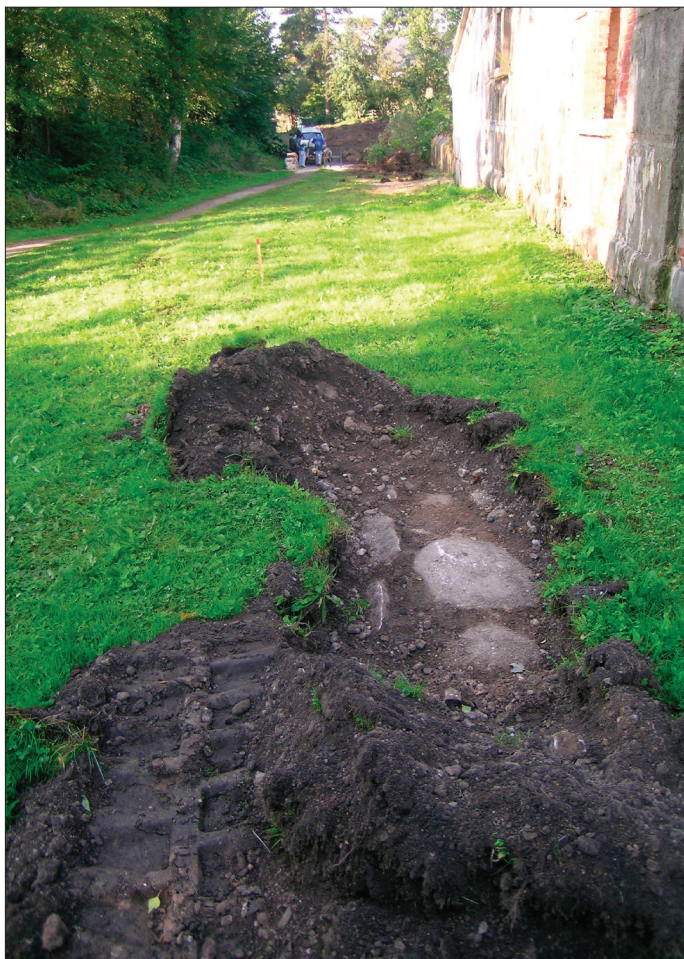
Foto 1295e7-1. På billedet kan man se arealet foran kasamatbygning. Stenene ses tydeligt.

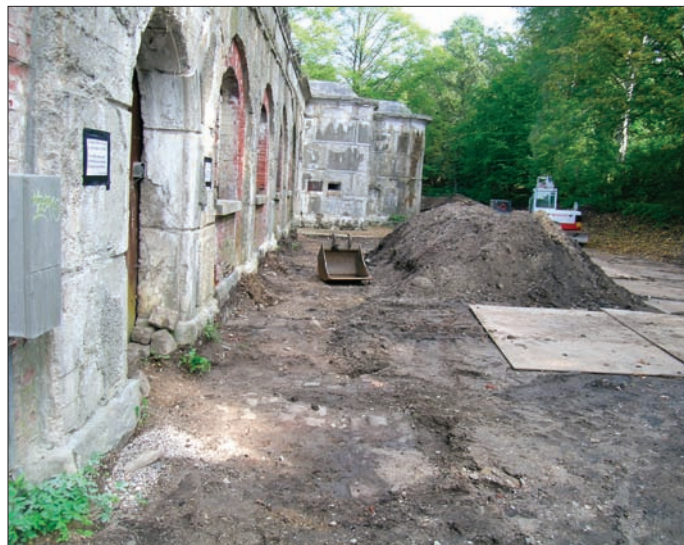
Foto 1295e4-4. Fotoet viser den østlige escapemur set fra vest.

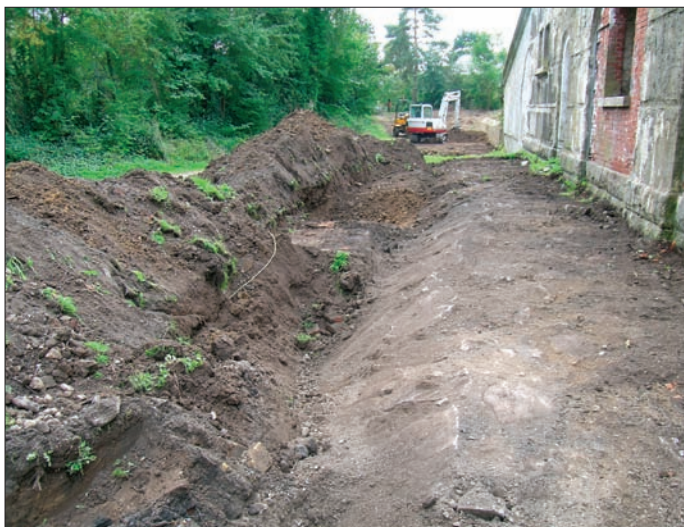
Foto 1295e2-3. Den sydvestlige stenfaskine er delvis frilagt. De kløvede sten ses tydeligt.

10-15 sten fra den oprindelige sprængstenkappe. Store dele af den sydvestlige faskine foran kasematbygningen var endvidere afdækket. Faskinen består af kløvede sten lagt vandret ud fra bygningen og derpå en skrå stenlægning med et fald på ca. 50 cm. Stenlægning fortsætter helt ud til escapemuren – altså ca. 5 m længere end angivet i projekt materialet.

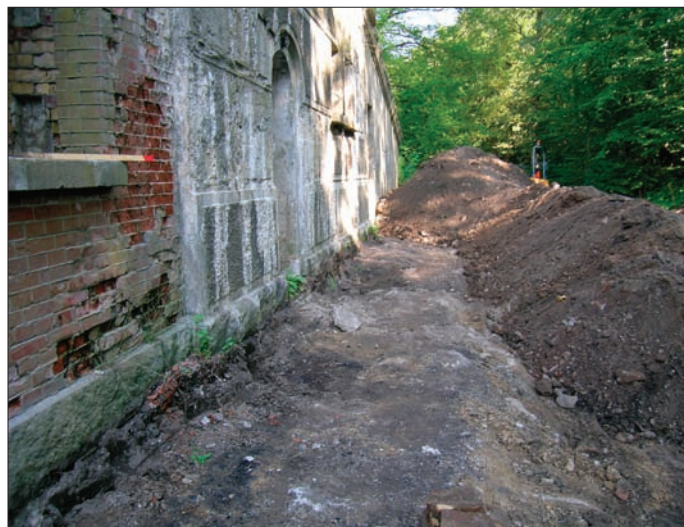
Foto 1295e3-2. Den østlige faskine set fra vest. Den østlige del af stenlægningen er forstyrret

ningen er forstyrret i nordøst (foto 1295e3-2, side 2) kan denne ikke iagttages hér, men den har formentlig været udformet på samme vis.

Den østlige del af faskinen var forstyrret, formentlig da man opførte en maskinstation i 30'erne og samtidig med, at man bankede hul til en ny dør.

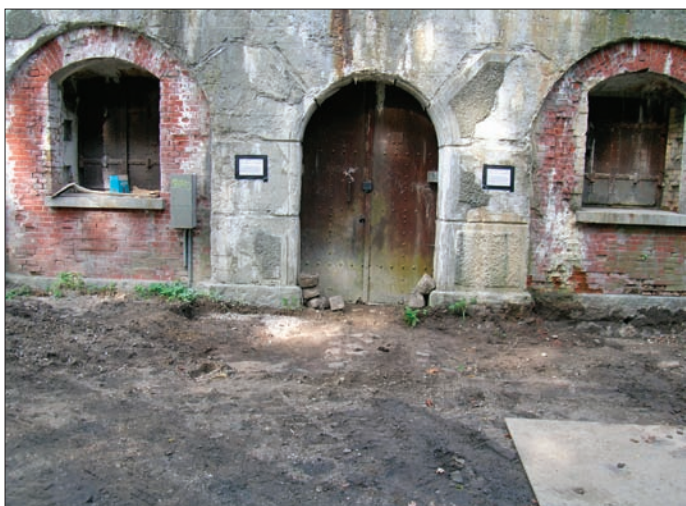
Foto 1295e4-3. Brolægningen ses her ved hovedporten.

Ud for hovedporten, mellem den østlige og vestlige faskine (tegning 1, side 1, nr. 3), blev der fremgravet en regulær brolægning, der i portens bredde fortsætter ca. 2 m mod syd (foto 1295e4-3, side 3). Denne brolægning vil blive renoveret med de eksisterende sten.

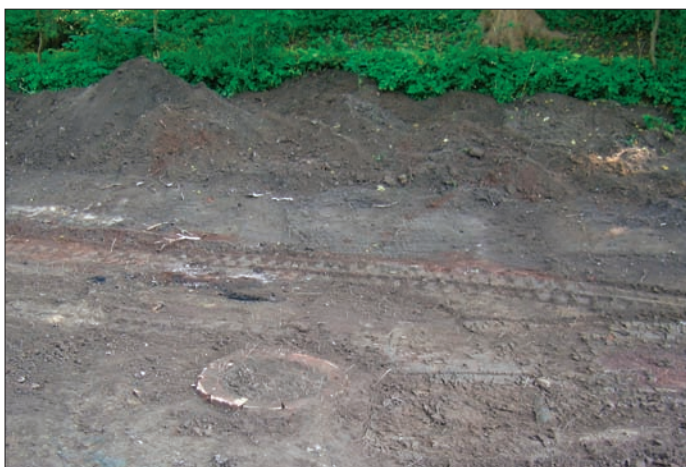
Fra de to diamantgrave (tegning 1, side 1, nr. 4) har der udgået dræn til to samlebrønde, hvoraf den nordøstlige blev afdækket ved gravearbejdet. Brøndene er ikke længere synlige, og har vel aldrig ment at skulle være det da de var i funktion (foto 1295e3-1, side 3).

Foto 1295e3-1. Den østlige afvandringsbrønd set fra nord-vest.

med en ydre diameter på ca. 80 cm og en indre diameter på ca. 60 cm. Brønden har samlet vand fra diamantgraven og fra selve fortet.

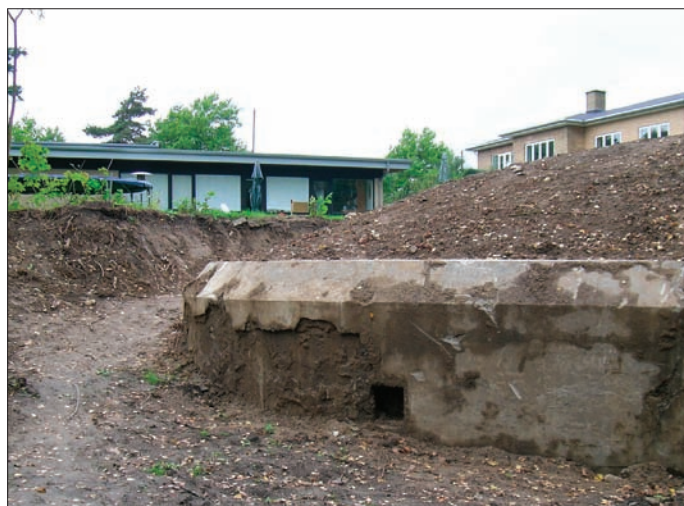
Foto 1295e5-4. Den vestlige escapemur og strube-grav. Skakthullet ses i muren, set fra syd.

Efter afgravning af jordrampe ved escapemuren i sydvest fremkom et firkantet skakthul i muren (tegning 1, side 1, nr. 6, foto 1295e2-5, side 3 og 1295e5-4, side 3). Det firkantede skakthuls forhistoriske funktion er uvis – måske har formålet været afvanding? I strubegravens sydside mod sydvest blev der afdækket en firkantet betonkonstruktion med en indre åbning 1,10 m bred, mindst 0,5 m høj og har skrå sider. Betonen er 10 cm tyk. Betonkonstruktionen er ikke gravet i bund. (foto 1295e6-1, side 4). Konstruktionen findes ikke på de originale tegninger af fortet, og den kan meget vel være opført senere. ”Beton-portens” funktion er uvis.

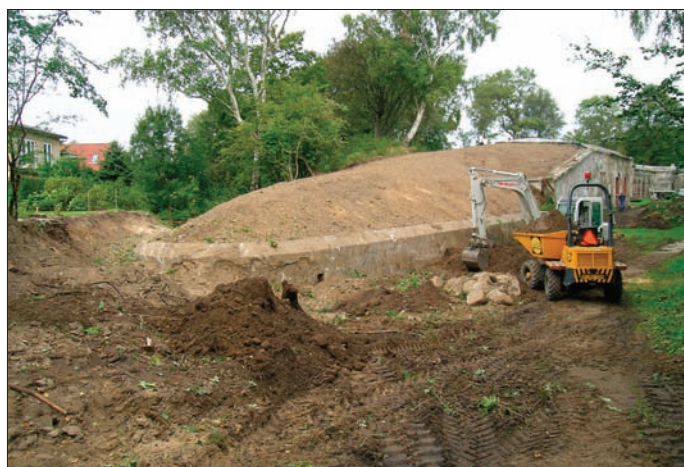
Foto 1295e2-5. Der arbejdes på sydvestlige del af fortlegemet, set fra syd.

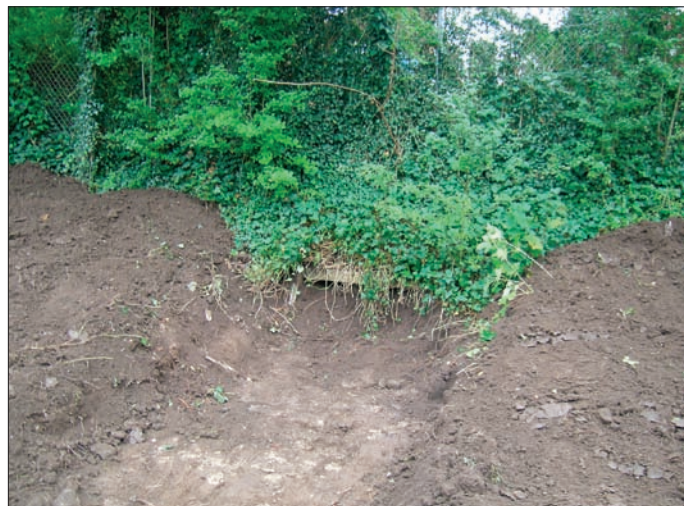
*Foto 1295e6-1. "Beton"-porten i strubegravens sydvestlige skråning, set fra nord.*

Jordarbejdet var stort set færdigt. Maskinfører Niels Otte havde fremgravet en betonkonstruktion i form af en slags port med indre mål på 1,1 m, min 0,5 m høj og skrå sider. Betontykkelse er på ca. 10 cm. Konstruktionen lå i den sydøstlige skråning. Funktionen er uvis samt ligeledes datering. Muligvis skal konstruktionen dateres samtidig med fortets opførelse. Vedr. adgang til hovedport, stopper stenlægningen på begge sider af porten markant op. På stenlægningen fremstår adgangspartiet som en lav "rampe" i forhold til stenlægningen. Strubegravens øvrige profil stiger jævnt fra ca. ud for diamantgravene op til adgangsvejen til hovedporten. Profilen er altså ikke som gengivet på foto s. 163 i Guide til Københavns befæstning, Skov- og Naturstyrelsen 1996, hvor adgangsvejen til hovedporten er gengivet som en markant rampe. Den valgte løsning kan forsvares i forhold til det kommende pleje-behov af strubegrav og sten" faskine", når Lyngby-Taarbæk kommune skal have græslåsmaskiner ned i strubegraven etc.

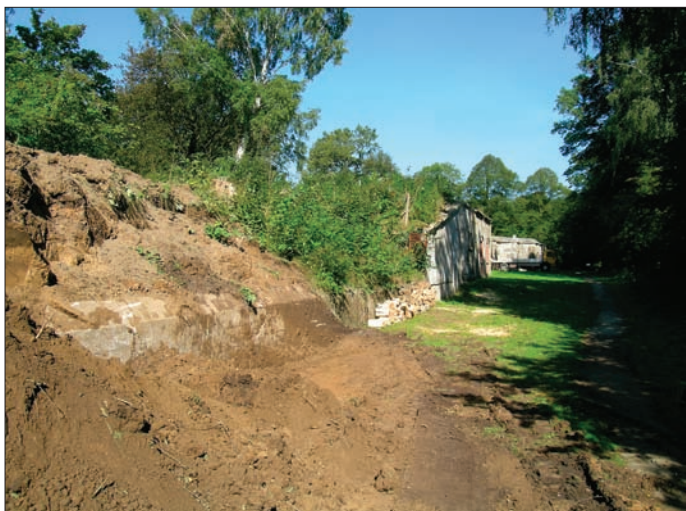
Foto 1295e1-2. Bortgravning af escapemuren.

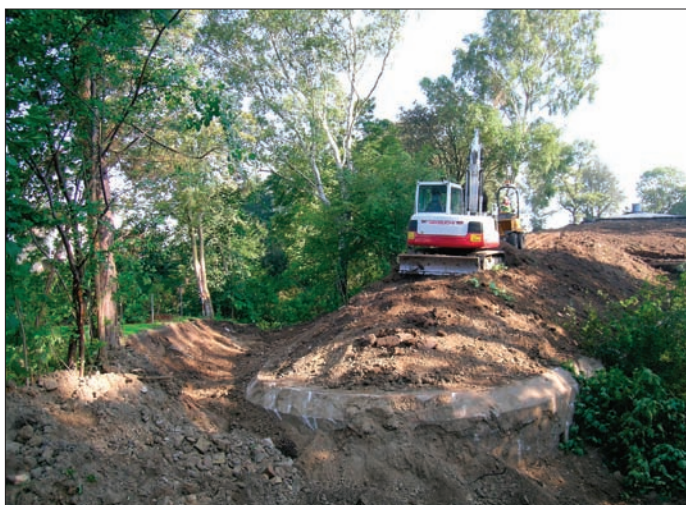
Foto 1295e7-5. Niels Otte frilægger område foran den vestlige escapemur

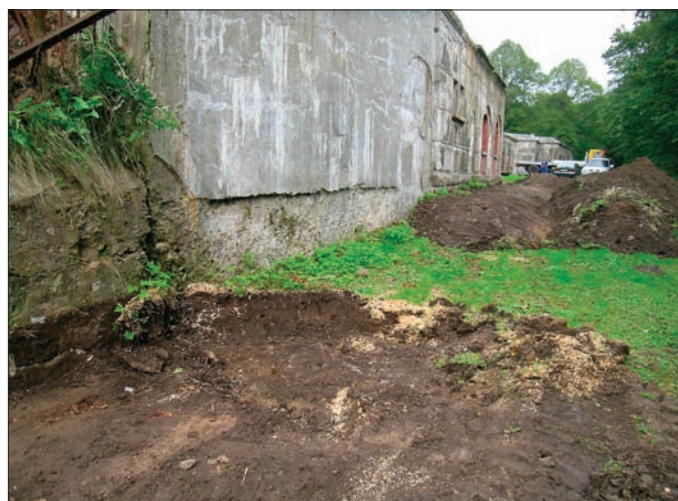
Foto 1295e2-4. Stenfaskinen stopper ved escapemuren

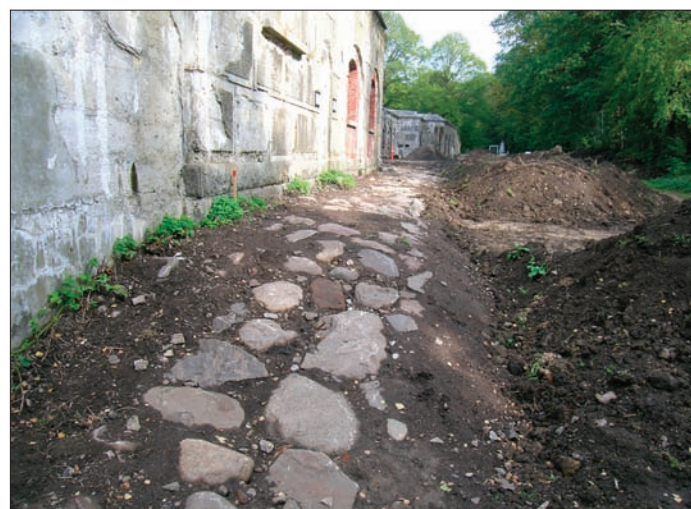
Foto 1295e4-5. Fotoet viser den vestlige stenlægning set fra vest.

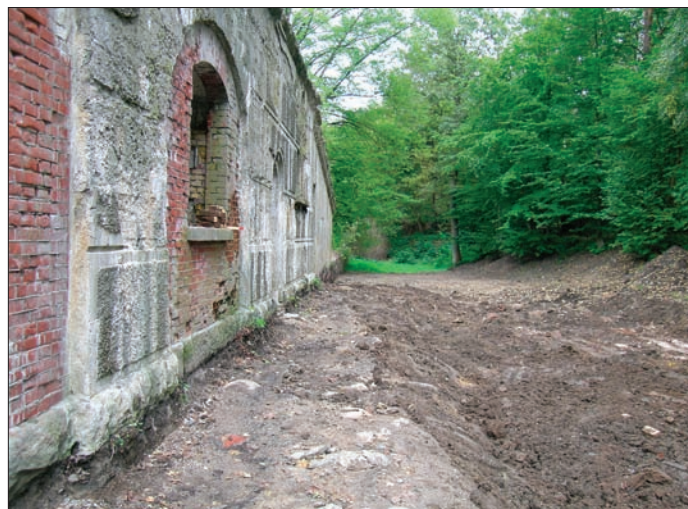
Foto 1295e5-6. Billedet viser rester af stenlægningen ved den østlige escapemur

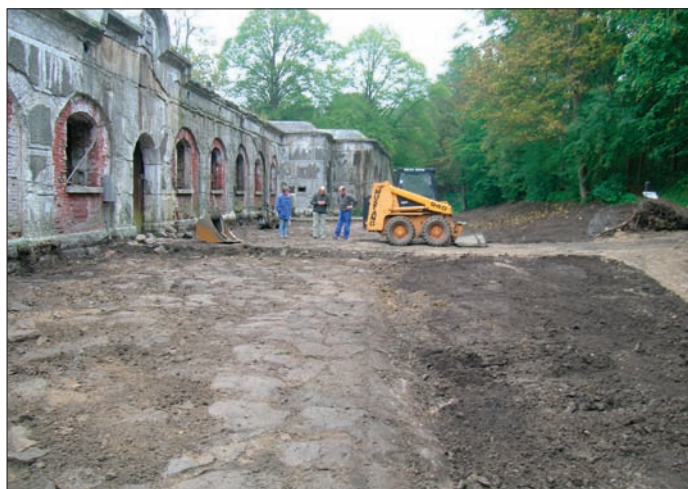
Foto 1295e6-4. Fotoet viser rampen set fra vest.
