# Gennemførelse af renoveringsarbejderne på Fortunfortet

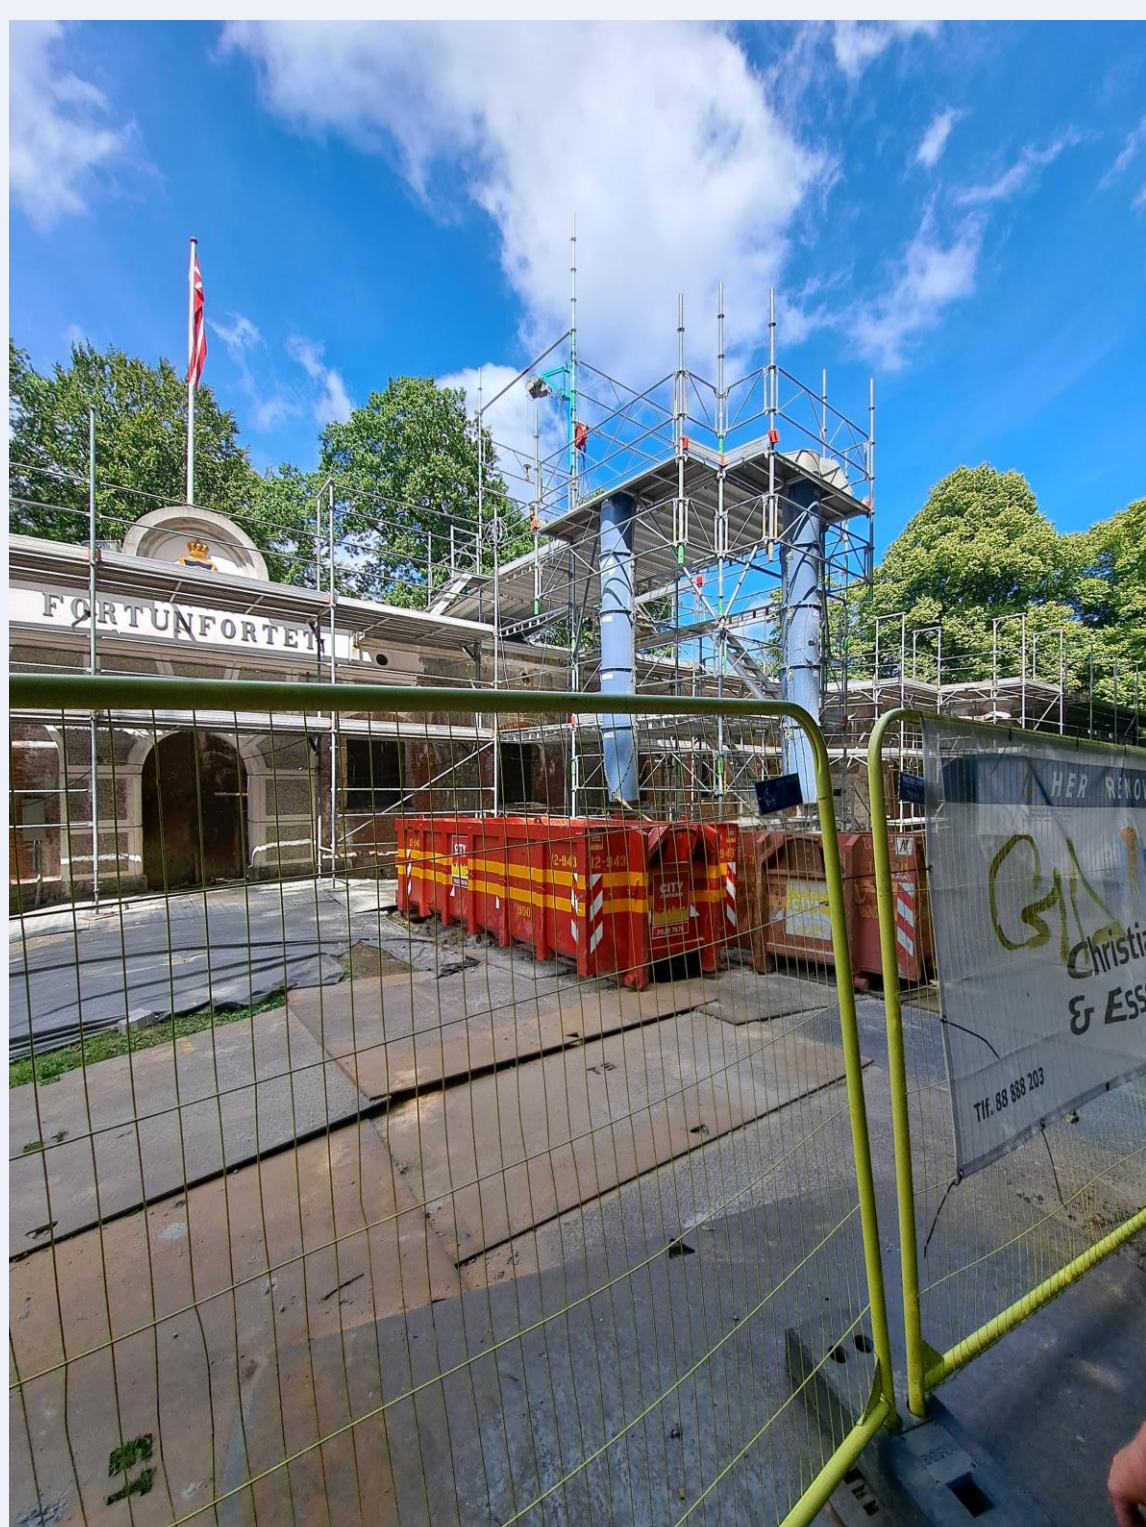
Stilladset er sat op og byggepladshegnet er på plads

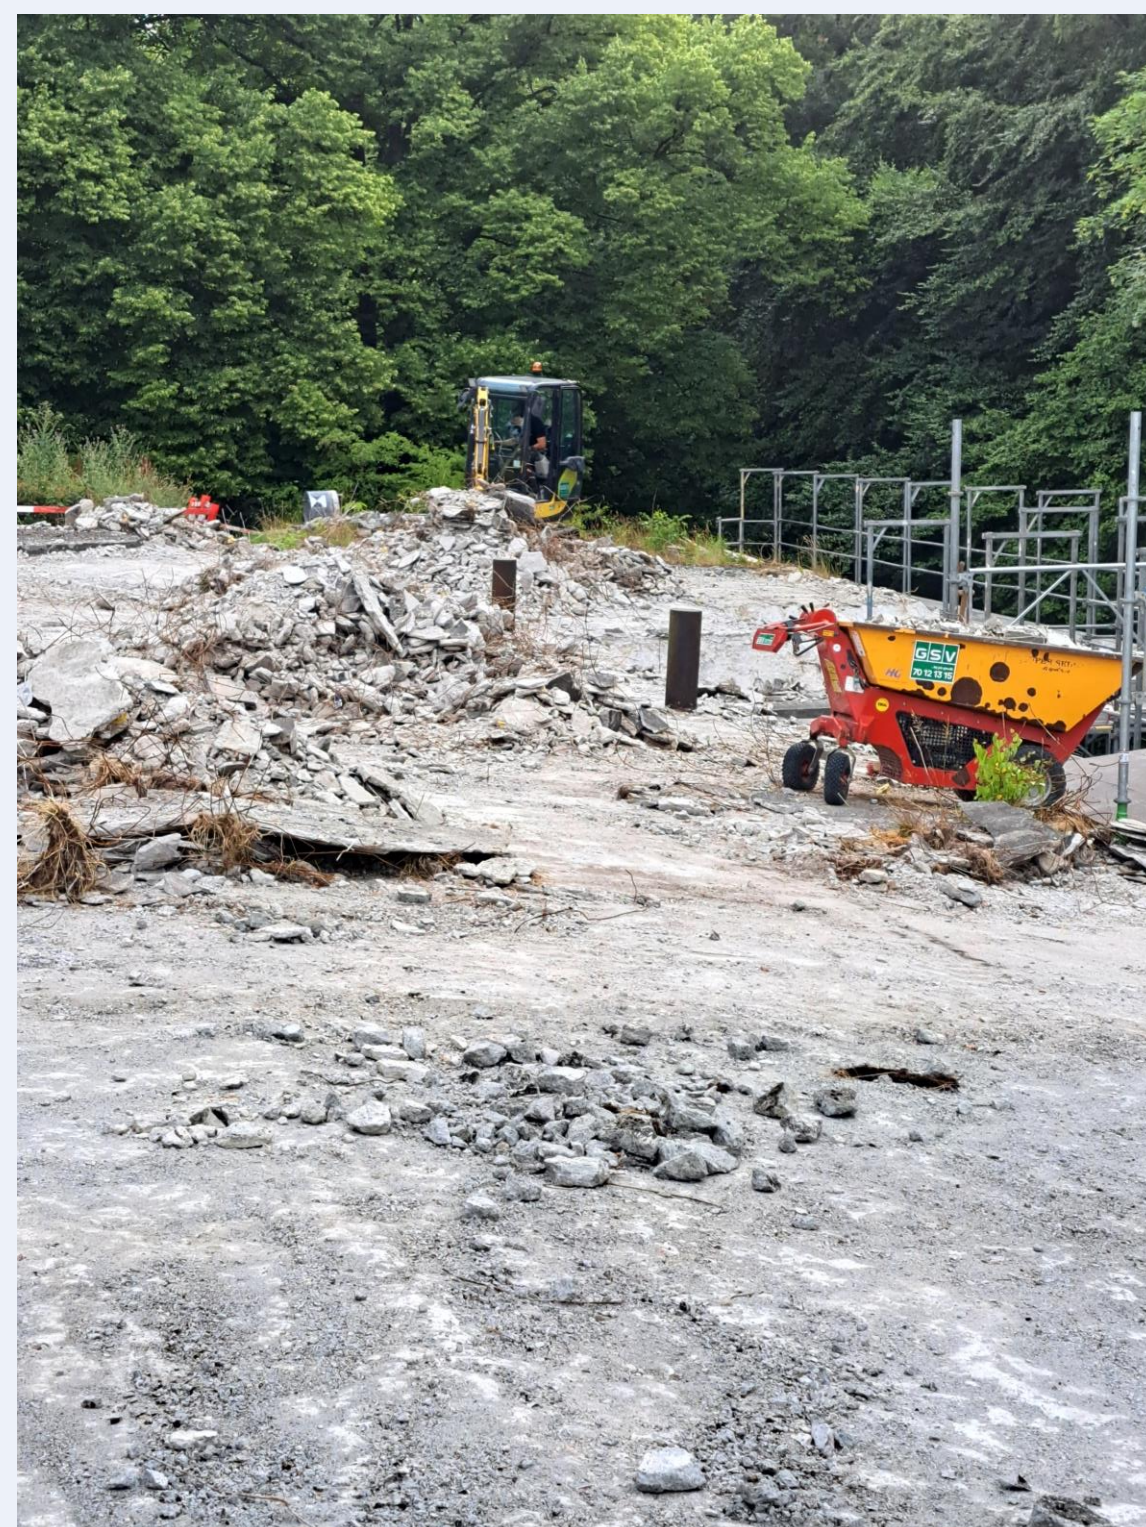
Nedrivning af den gamle beskyttelsesbeton

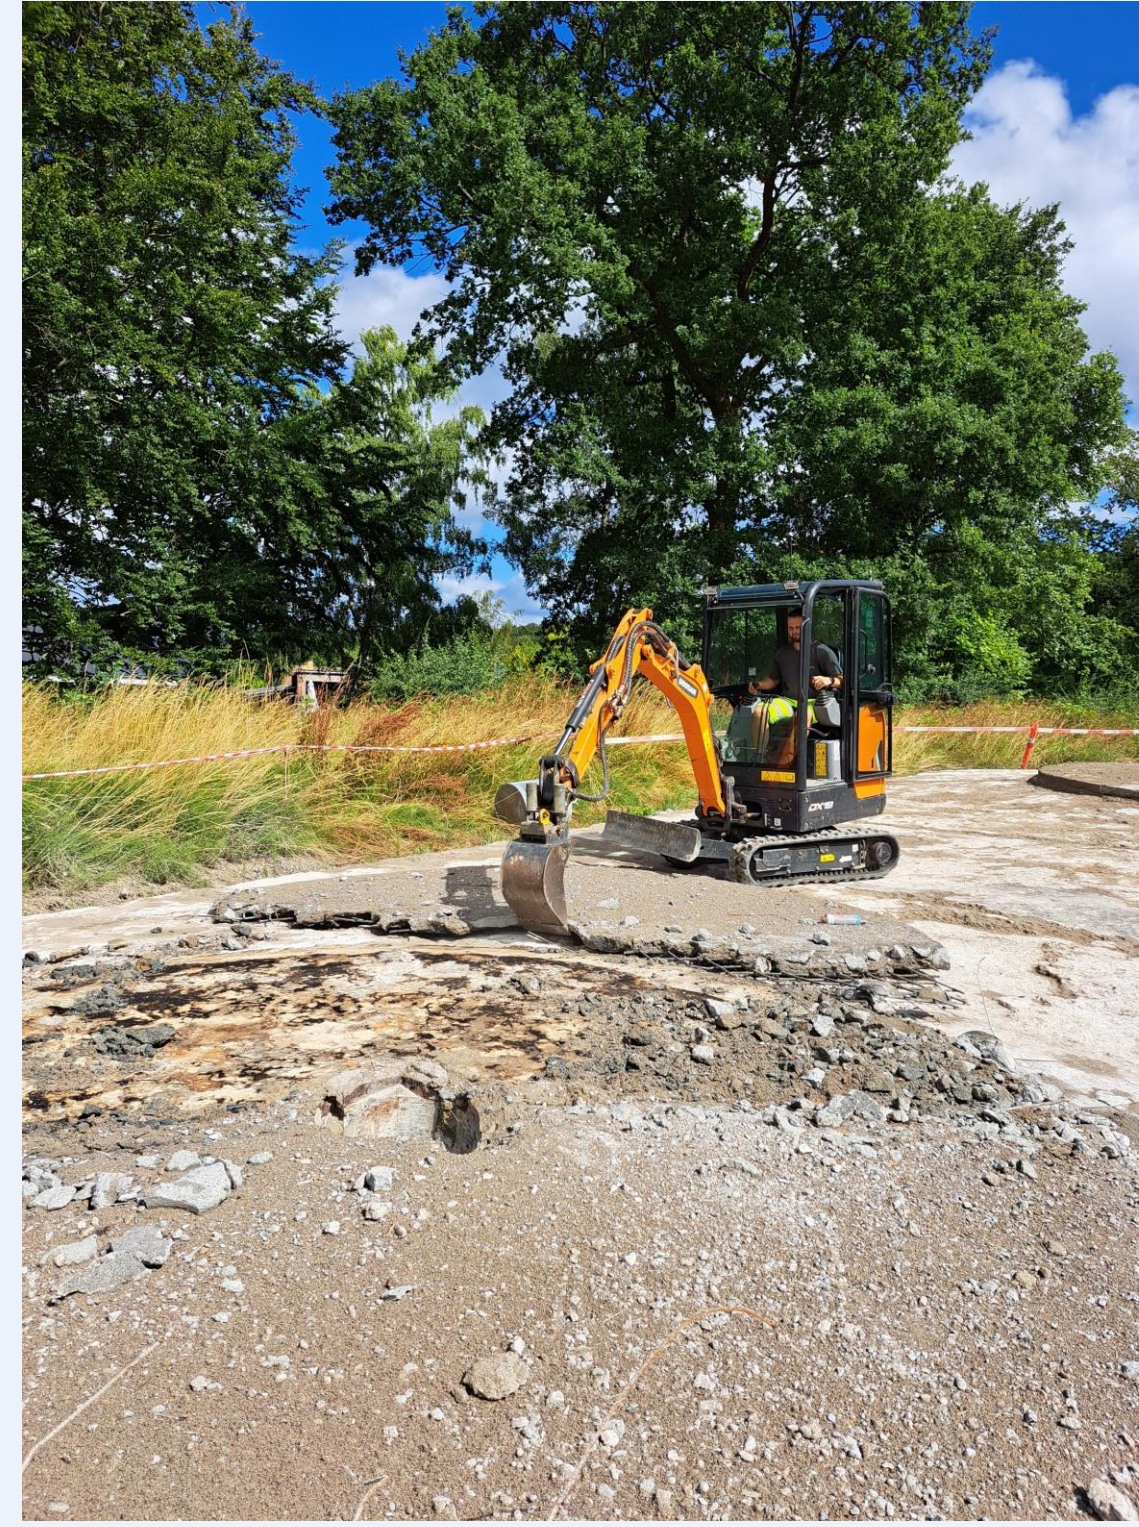
Nedrivning af øverste betonlag på et kanontårn

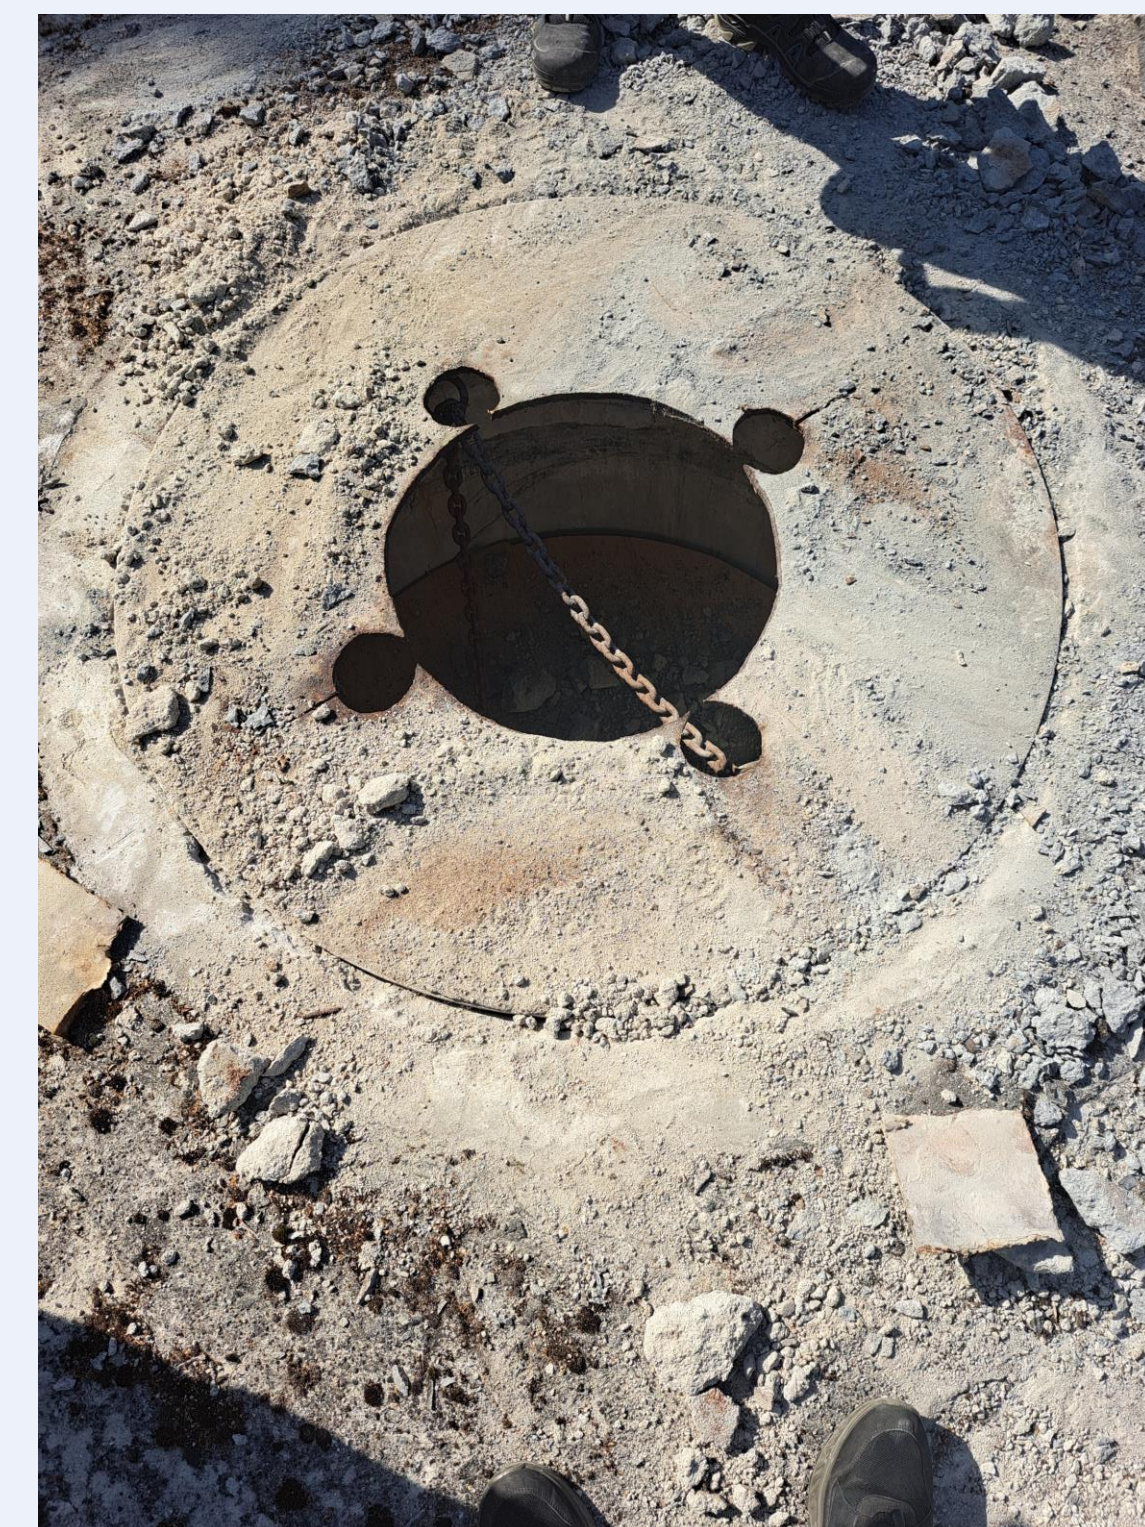
Støbejskrans fra det nordlige observationstårn

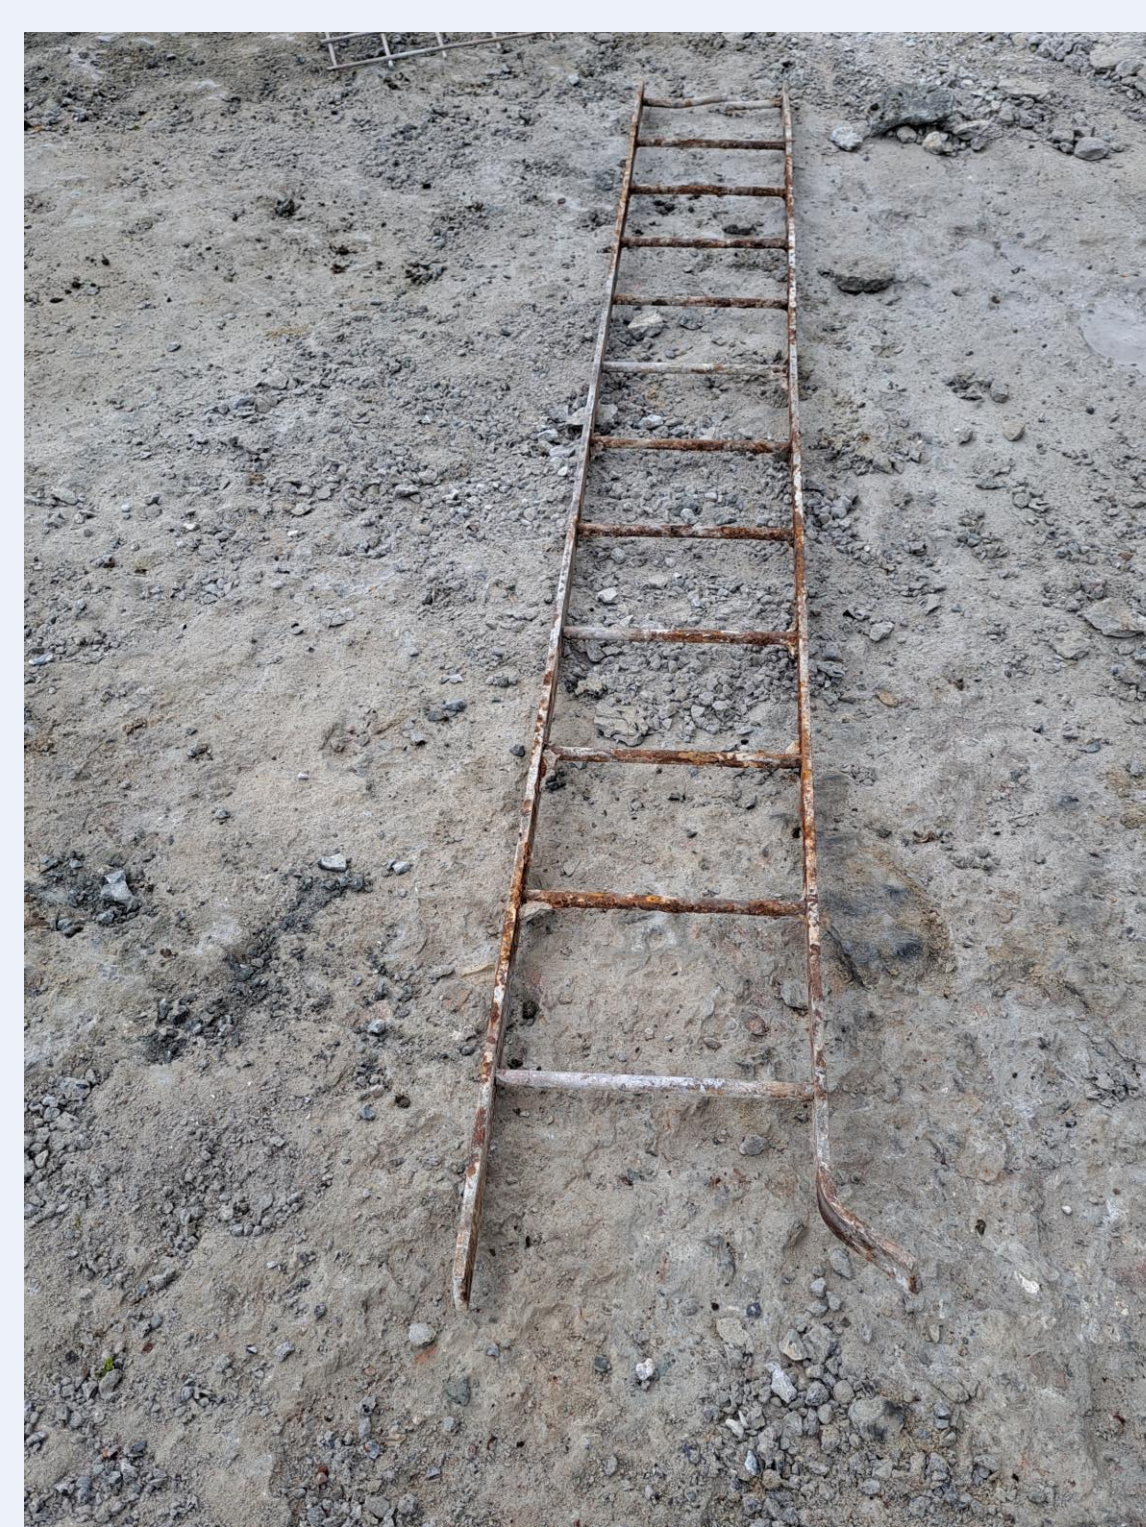
Støbejernsstige fra et observationstårn, der var indstøbt som armering i et kanontårn

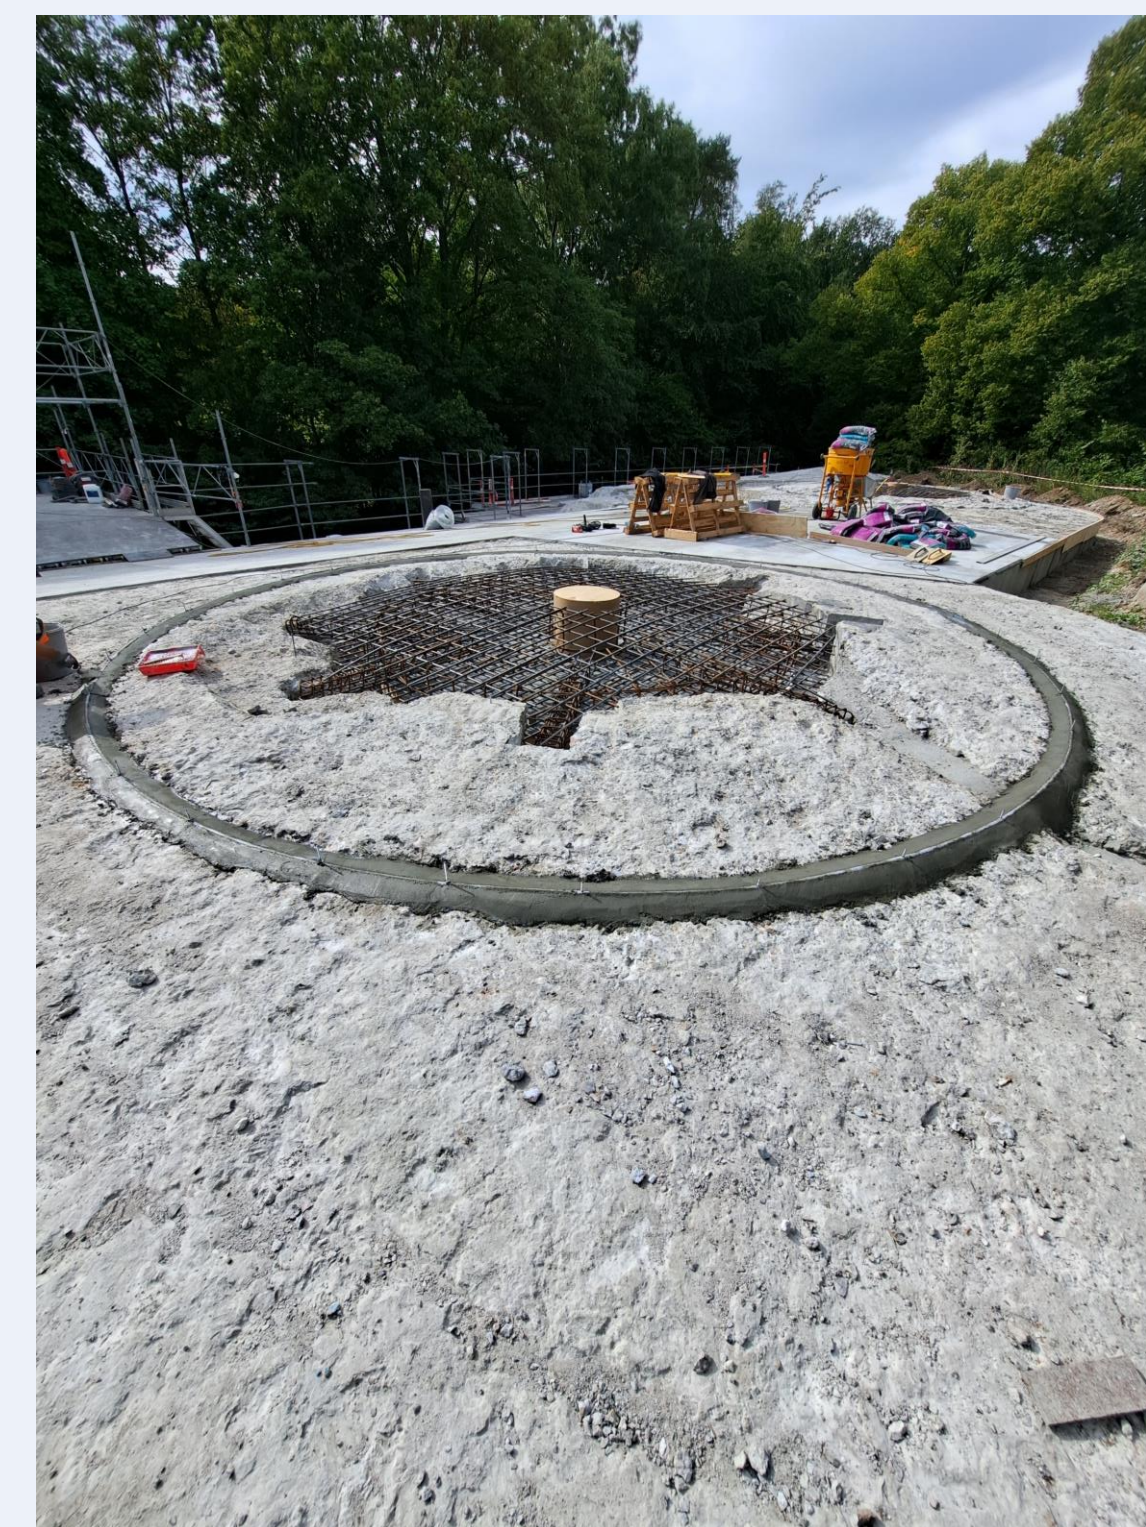
Kanontårn klargjort til støbning med armeringsjern og forskalling til ventilationshul i midten af tårnet

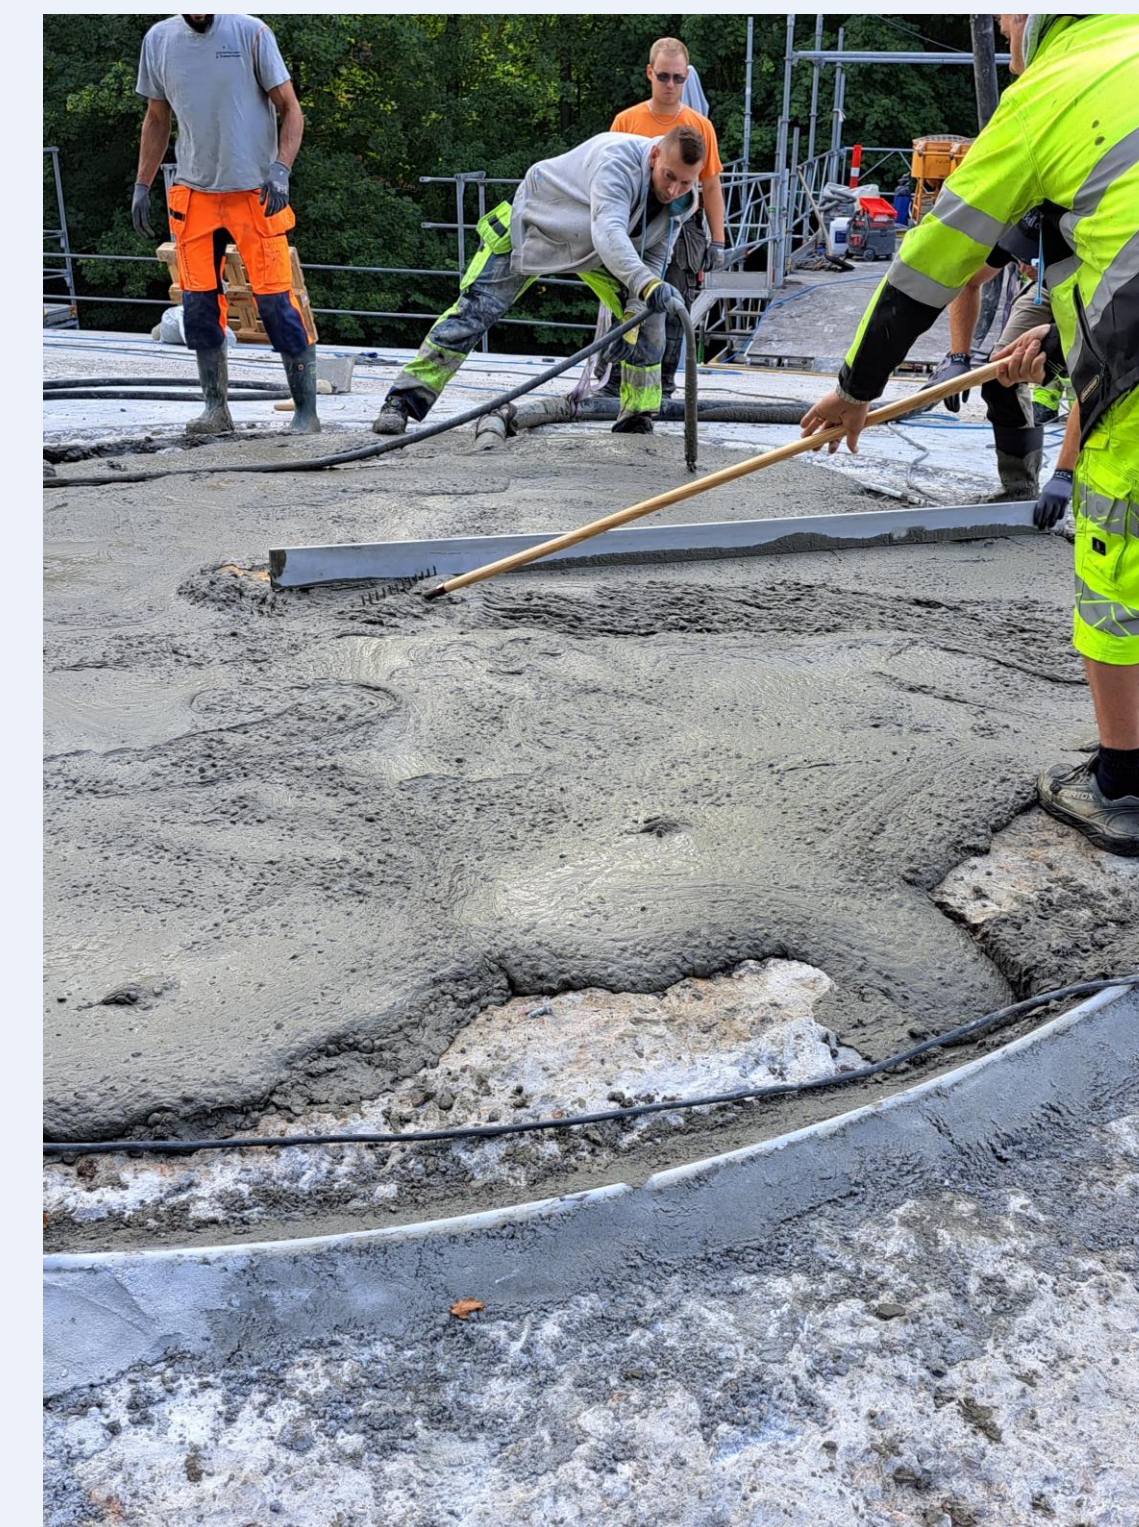
Et næsten færdigstøbt kanontårn

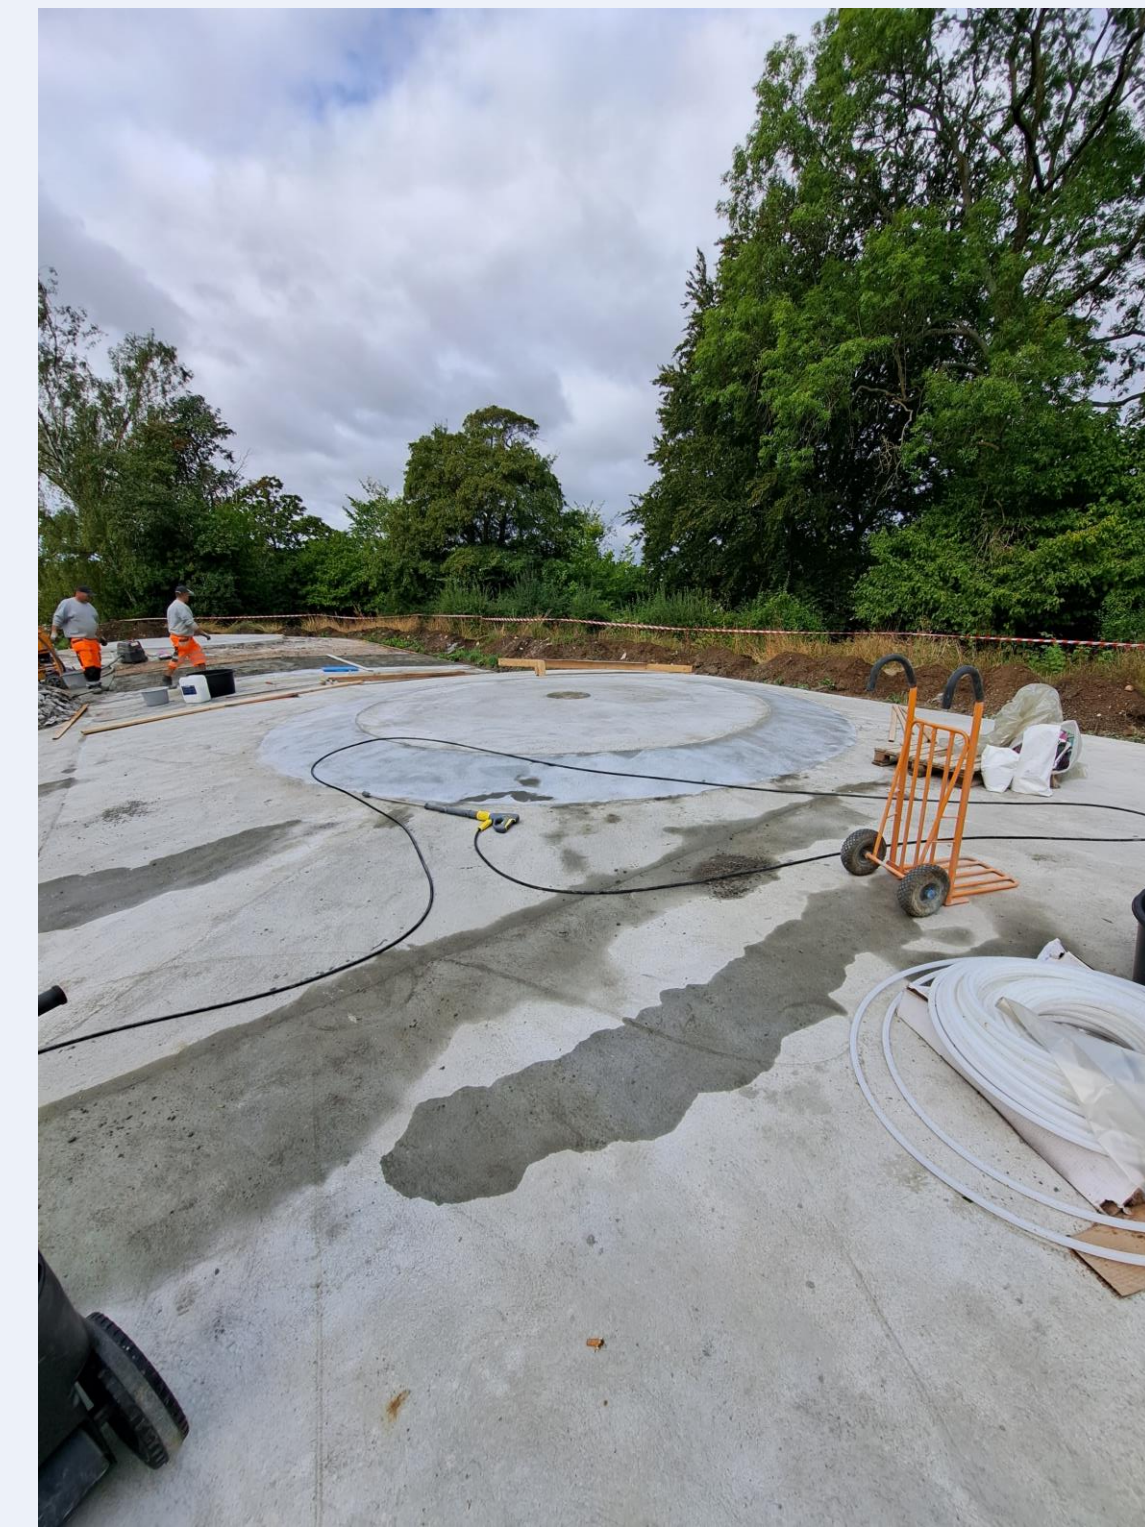
Tagoverfladen med afretningslag og et færdigstøbt kanontårn

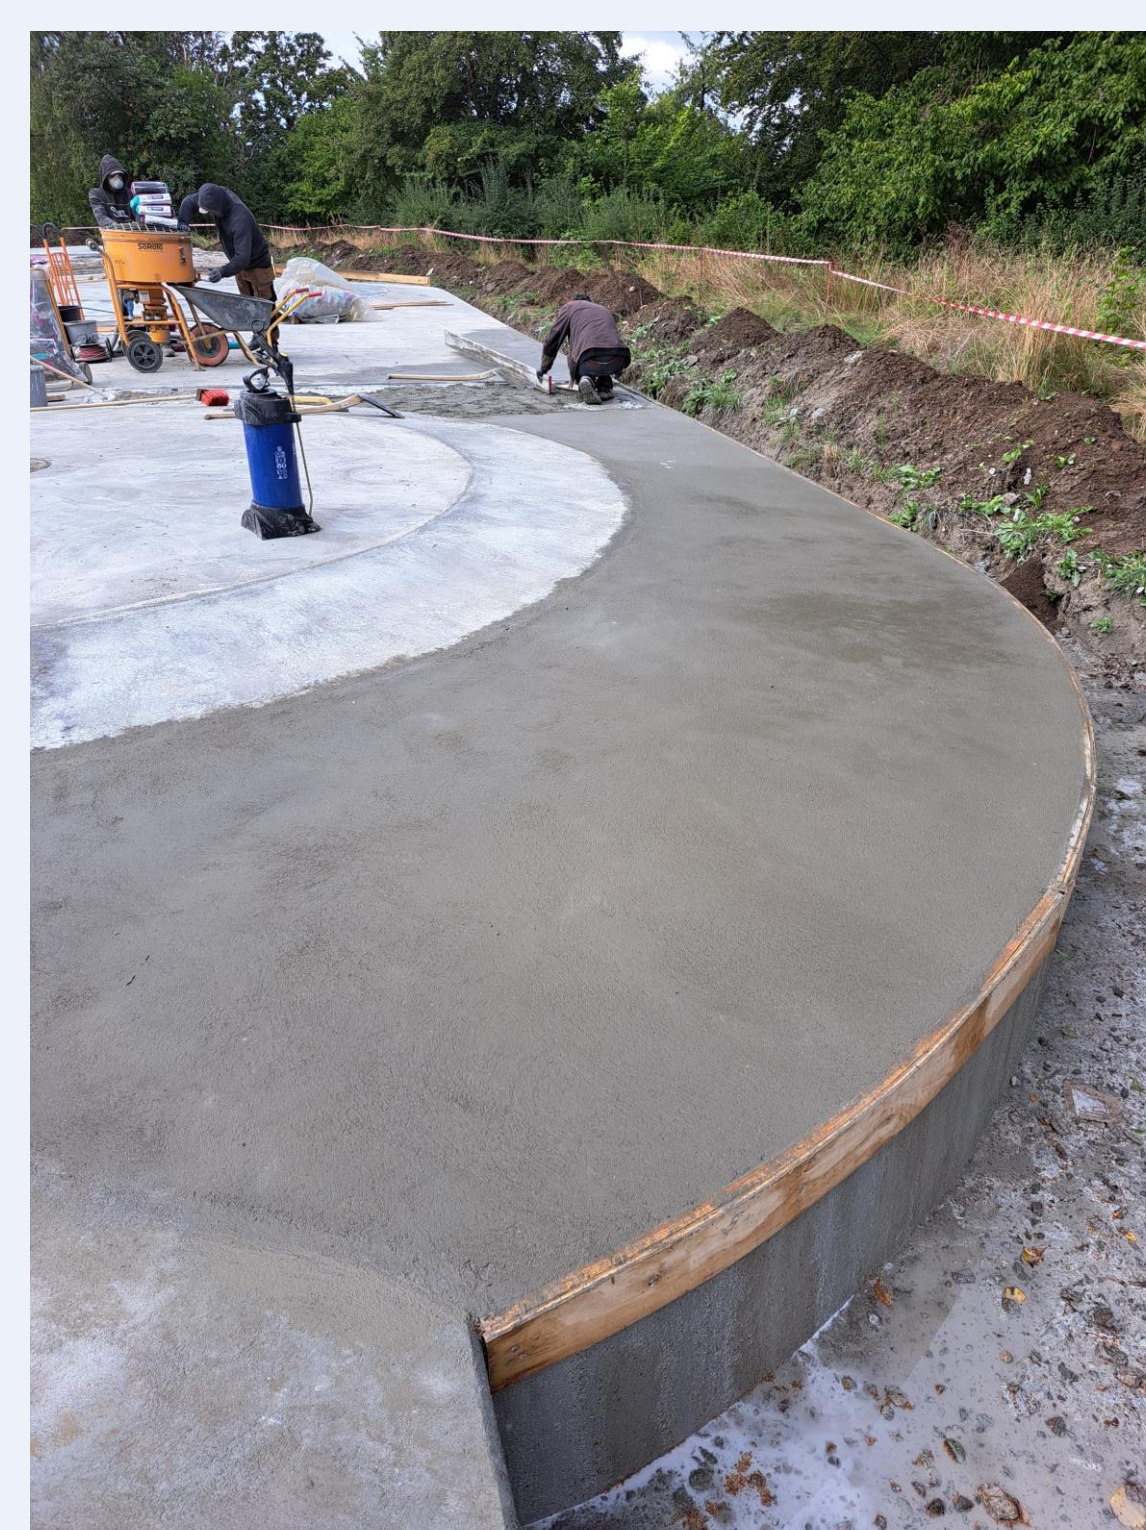
Støbning af afretningslaget på tagoverfladen udføres i mindre sektioner

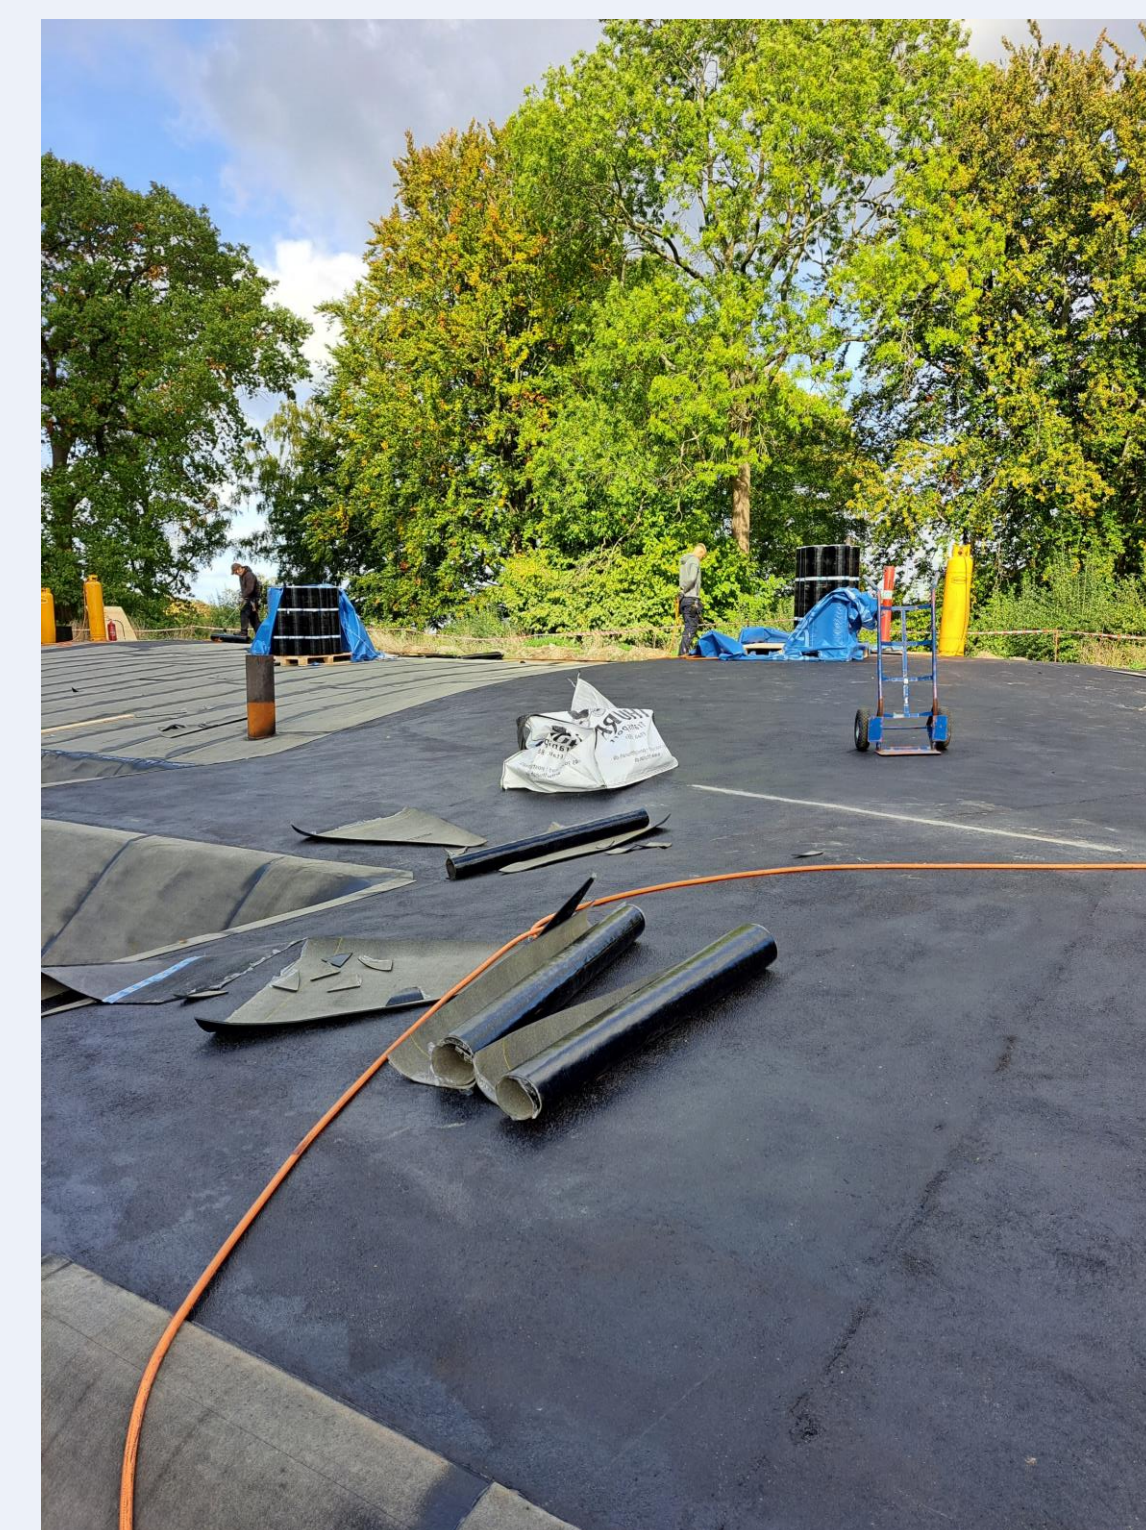
Afretningslaget på tagoverfladen er blevet primet med bitumen

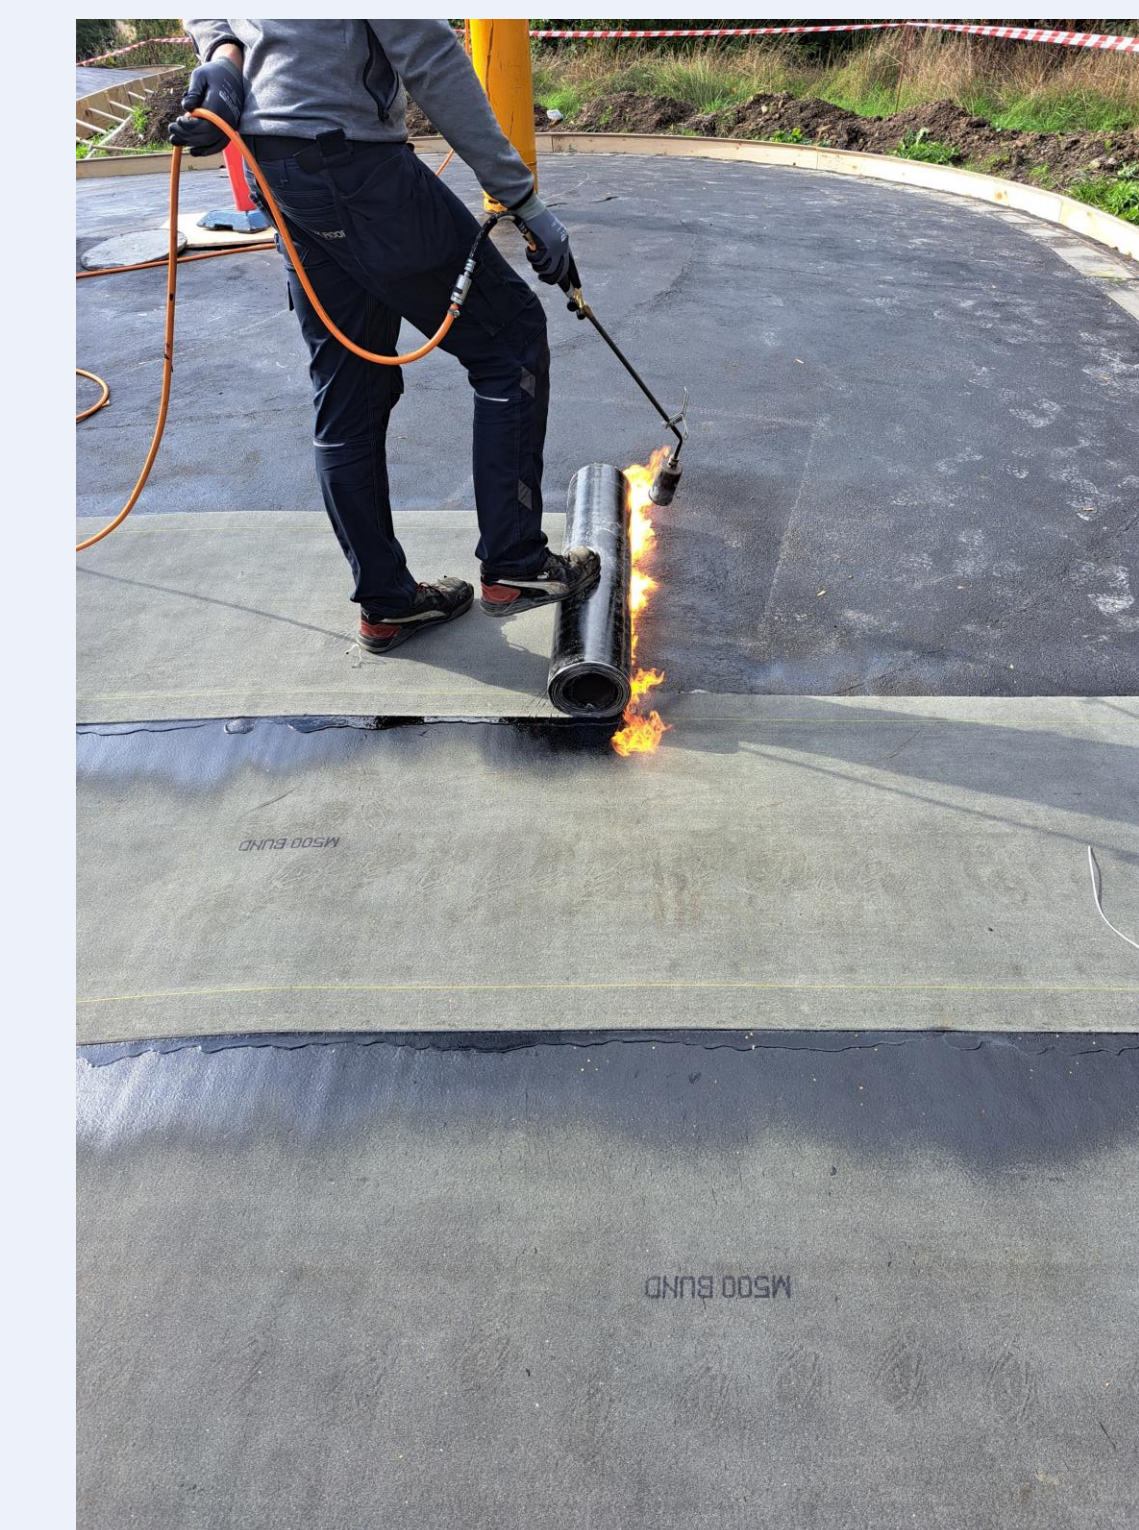
Der brændes tagpap på den primede tagoverflade

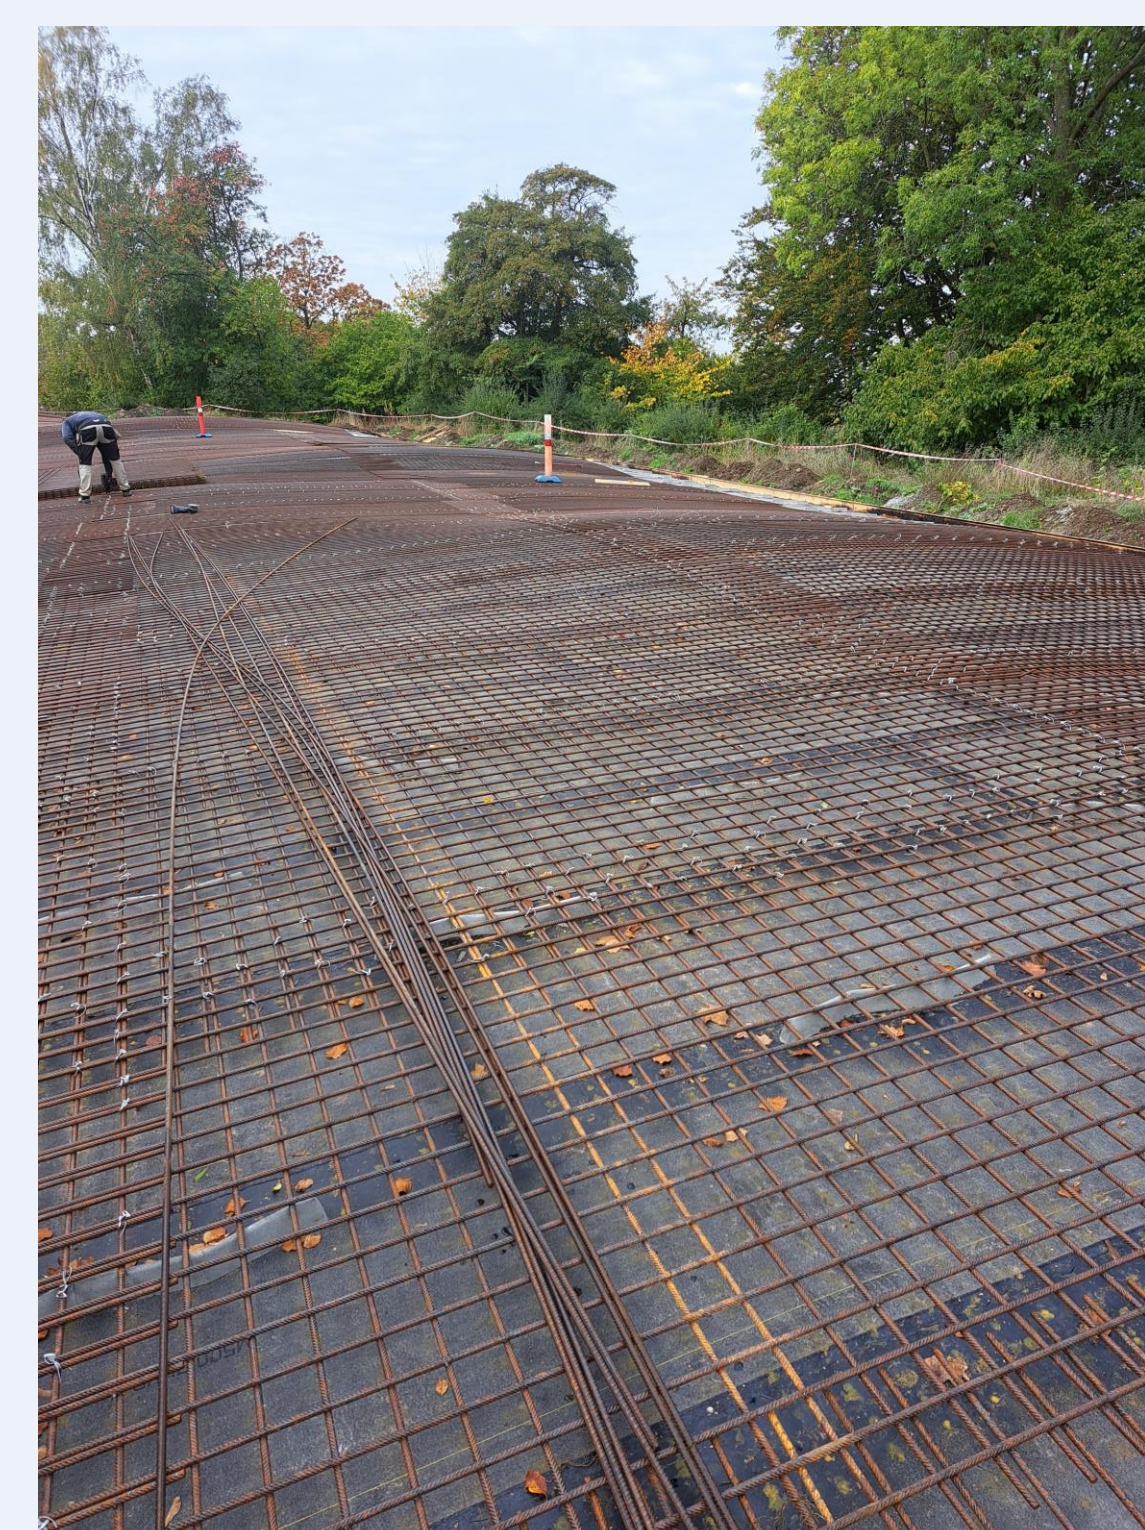
Tagoverfladen med tagpap og armeringsjern er klar til støbning

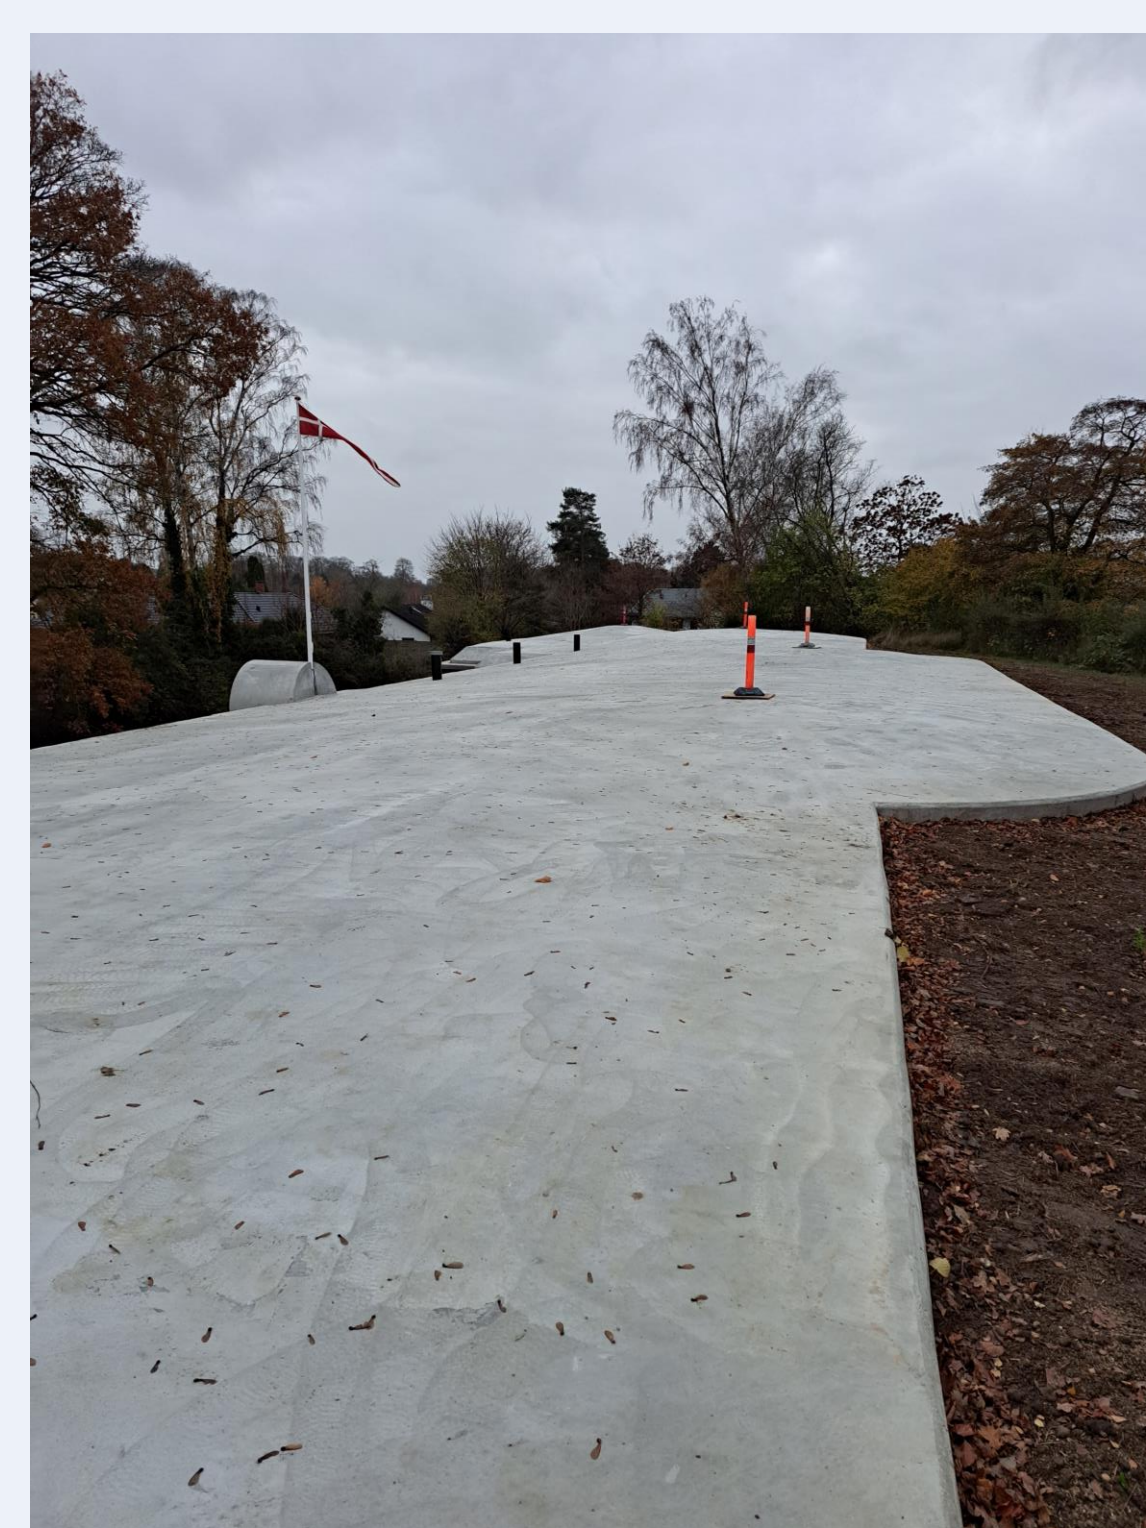
Den færdigstøbte tagoverflade
