# Gennemførelse af renoveringsarbejderne på Fortunfortet

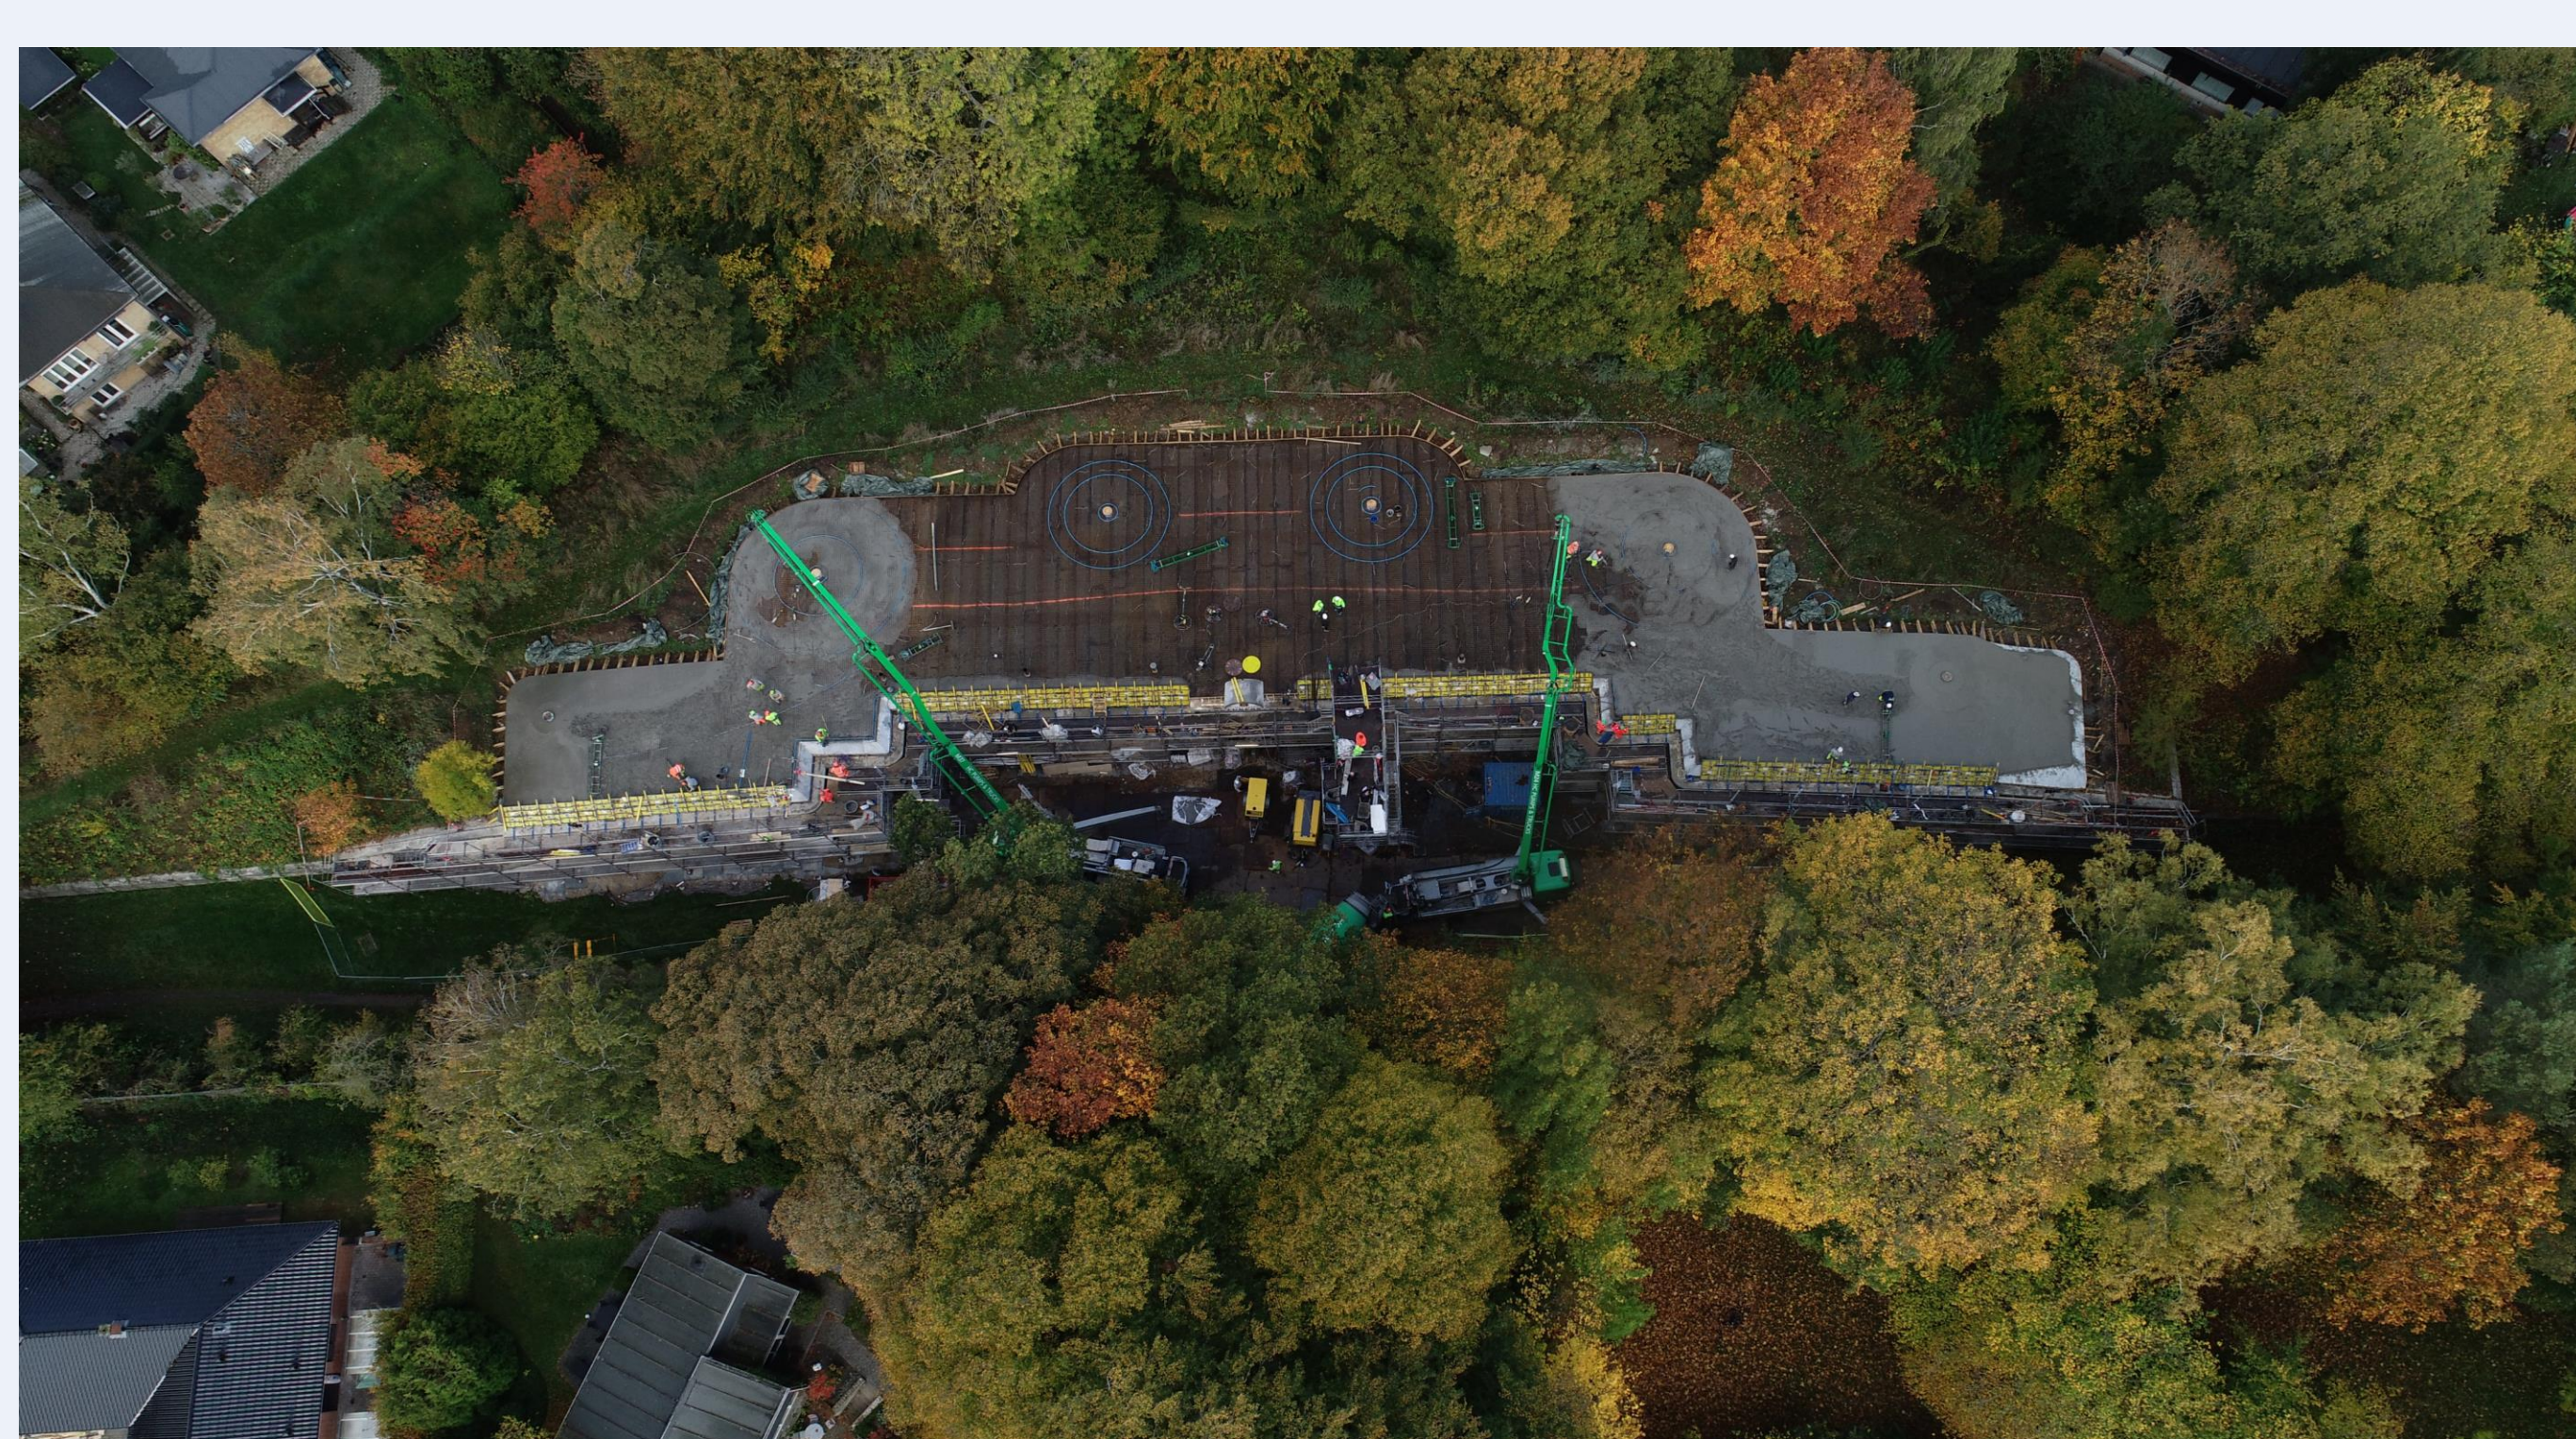
Dronefoto af støbearbejderne på fortets tag. Kun den midterste del af taget mangler at blive støbt. Der var tilkørt to betonpumper, en til hver side af fortet, så støbningen kunne foregå kontinuerligt i løbet af dagen. Dronefoto: COWI A/S

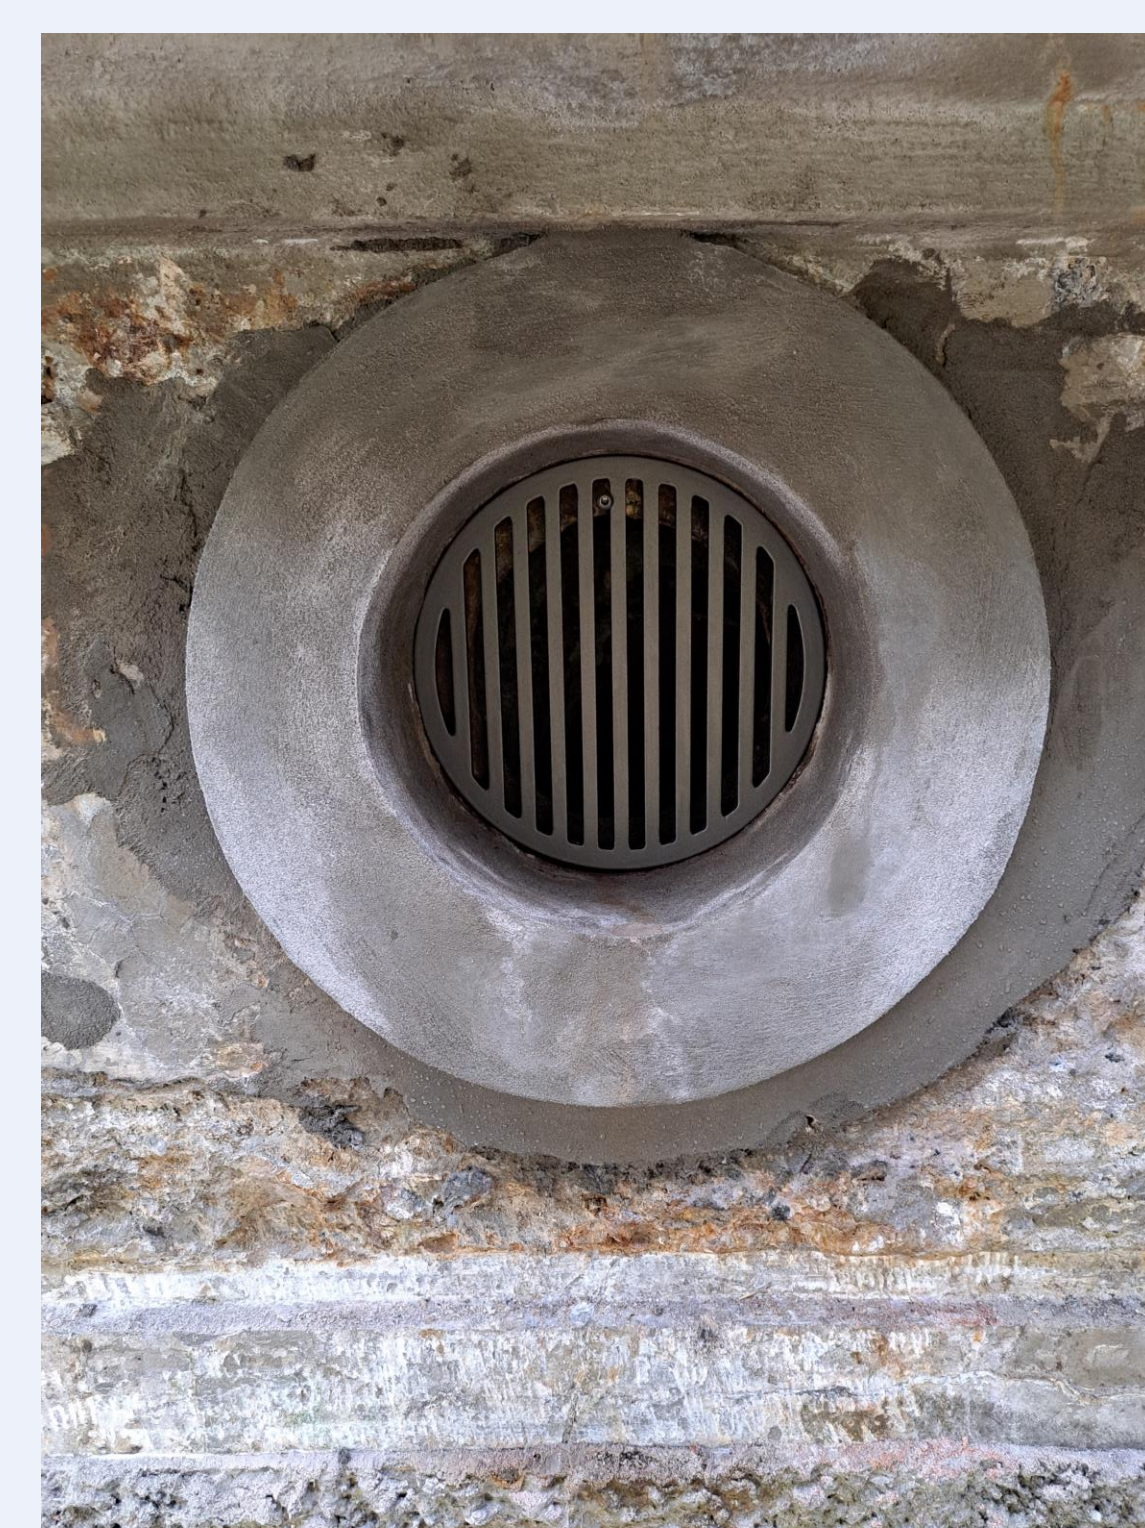
Åbning til ventilationskanal med nystøbt krans og nyt smedejernsgitter
