## **Fortunfortet**

Videreførelse af renoveringen

Udarbejdet for Lyngby-Taarbæk Kommune  
Marts 2005

Thing & Wainø Landskabsarkitekter maa mdl aps  
Store Kongensgade 40 H 1264 København K  
tlf. 33 11 13 35

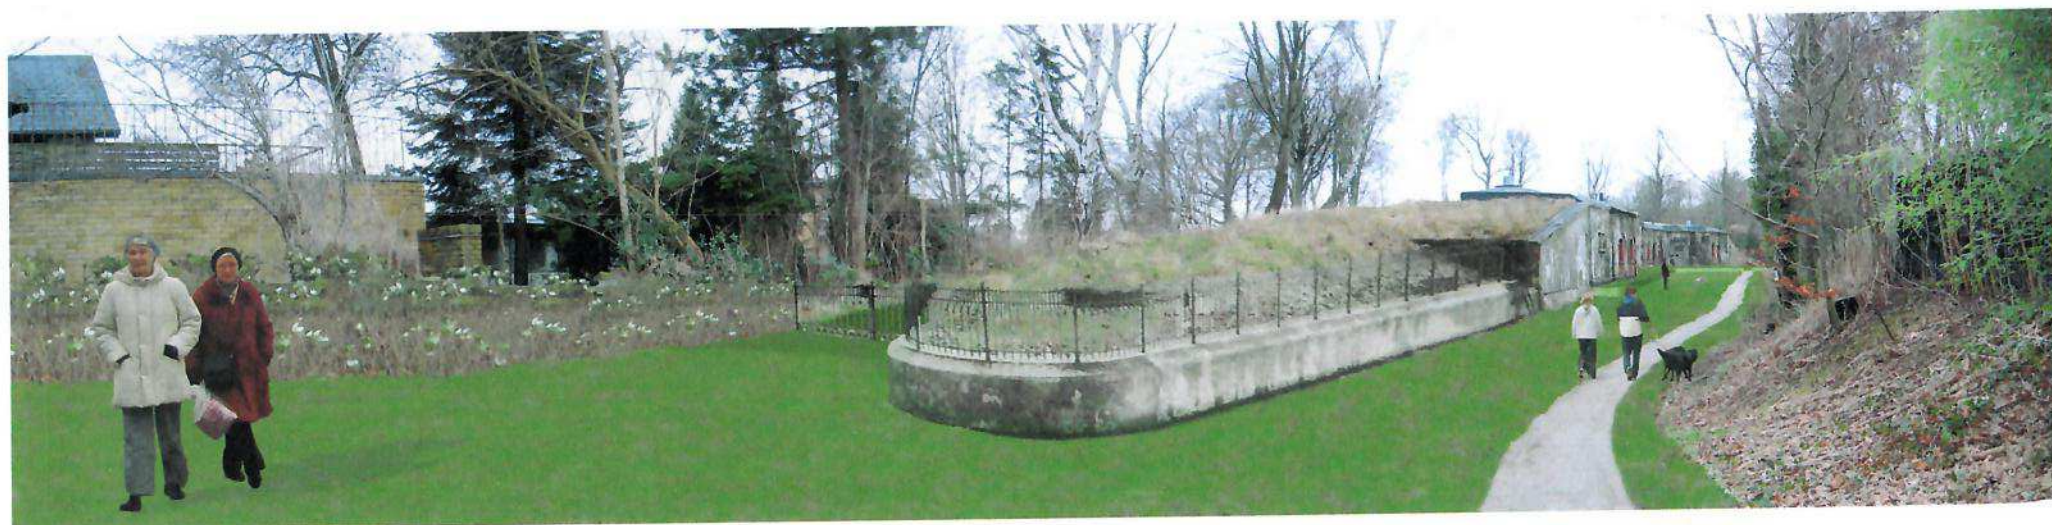
Fotoillustration  
Fortets sydlige hjørne, escapemuren frilagt med støbejernsgitter og låge

Oprindeligt var escapemuren frilagt hele vejen rundt om fortlegemet. Den sydlige del af escapemuren er idag dækket af en jordrampe, der fører fra strubegraven op på fortlegemet. Ved en afgravning af rampen vil escapemuren blive frilagt, og fortlegemets form vil igen komme til at fremstå helt præcist.

Det foreslås, at der opsættes støbejernsgitter på escapemuren ud mod strubegraven og omkring fortlegemets to spidse hjørner. Hegnet føres på tværs af graven ved hver af de to spidse hjørner og der opsættes to låger i graven, så kun beboerne og kommunens vedligeholdelsespersonale får adgang til graven langs fortets vestlige og nordlige sider.

Støbejernsgitteret og lågerne udføres i stil med det oprindelige støbejernsgitter.

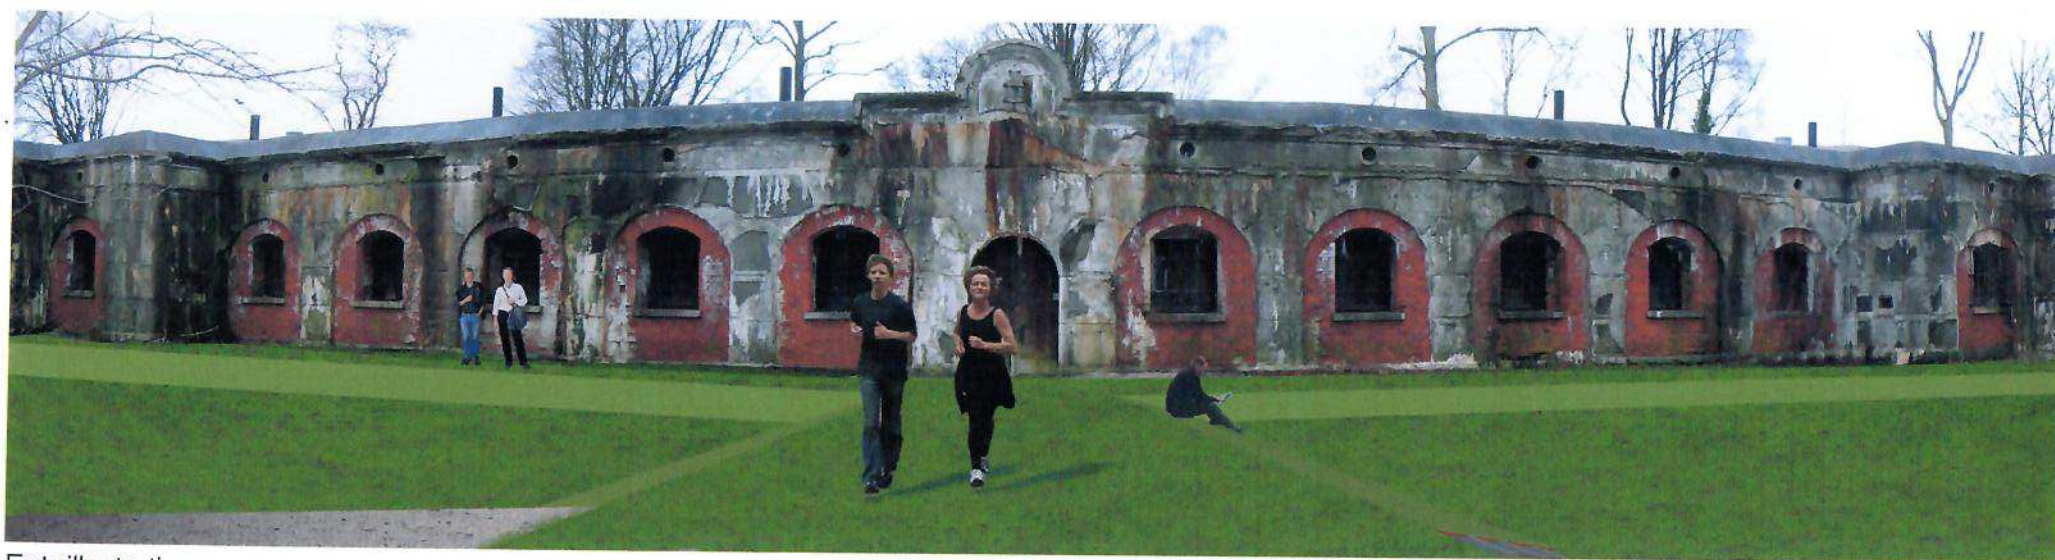
Fotoillustration  
Terrænregulering i strubegraven og adgangsvej foran fortet

Oprindeligt havde terrænet foran kasematterne og i strubegraven en præcis form med en hævet adgangsvej og plateau foran kasematterne. Gennem tiden er niveauforskellene blevet udvisket.

Terrænformerne med præcise skråninger, der optager niveauforskellene, ønskes genskabt og arealerne udsås med græs. Stiforbindelsen fra Dyrehavegårdsvej anlægges som en grussti. For at sikre forbindelsen til Dyrehaven på tværs af den hævede adgangsvej, indlægges der en rampe i skråningerne mod syd og et par trin mod nord. Trinene udføres med stødtrin af træ og trinflade i græs.
