# KROPPEDAL

## Rapport om tilsyn ved renovering af Fortunfort, TAK 1295

Kulturarvsstyrelsen J. nr. D995

Rapport nr. 13, 2006

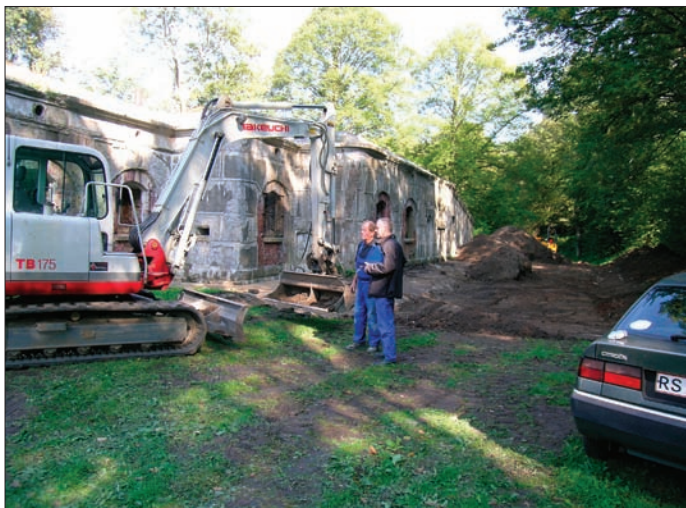
Foto 1295e3-7. Niels Otte i blå med maskine, set fra syd.

10-15 sten fra den oprindelige sprængstenkappe. Store dele af den sydvestlige faskine foran kasematbygningen var endvidere afdækket. Faskinen består af kløvede sten lagt vandret ud fra bygningen og derpå en skrå stenlægning med et fald på ca. 50 cm. Stenlægning fortsætter helt ud til escapemuren – altså ca. 5 m længere end angivet i projekt materialet.
