# FORTUN FORT

## Skitse til istandsættelse af Fortun Fort

## FORTET ved FORTUNEN

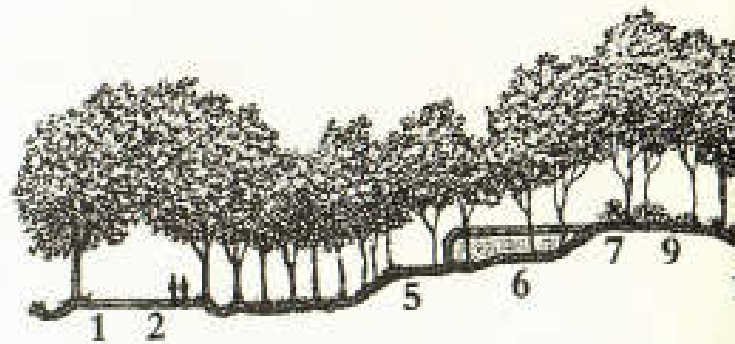
Tværsnit af Vestvolden. 1. Voldbanen, 2. Voldgade, 3. Voldkronen, 4. Escarpen, 5. Berme, 6. Voldgrave, 7. Fodfolksbanket, 8. Glacis.

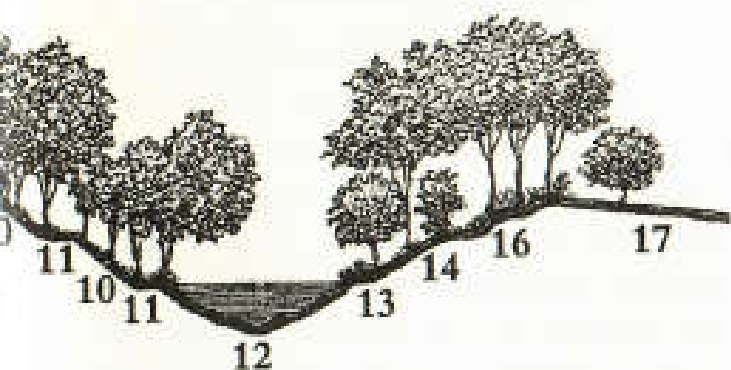
5. Voldgangen, 6. Kanonbrisk, 7. Brystværn, 9. med kynette, 13. Kontrescarpen, 14. Den dækkede

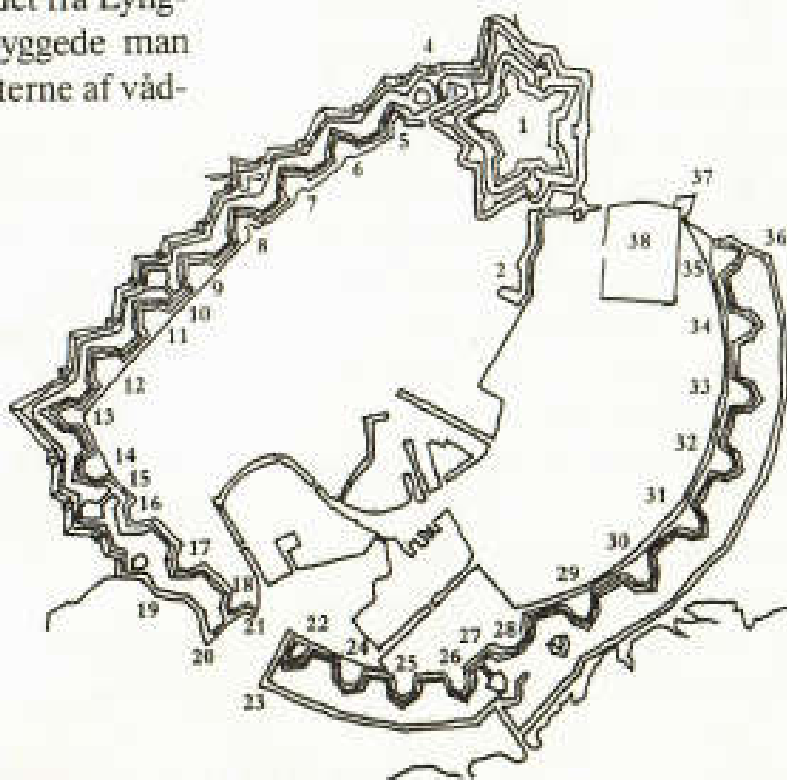
**Københavns Befæstning 1692.** Befæstningen bestod af Københavns Vold (mrk. 2-21) og Christianhavns Vold (mrk. 22-38) samt Kastellet (mrk. 1).

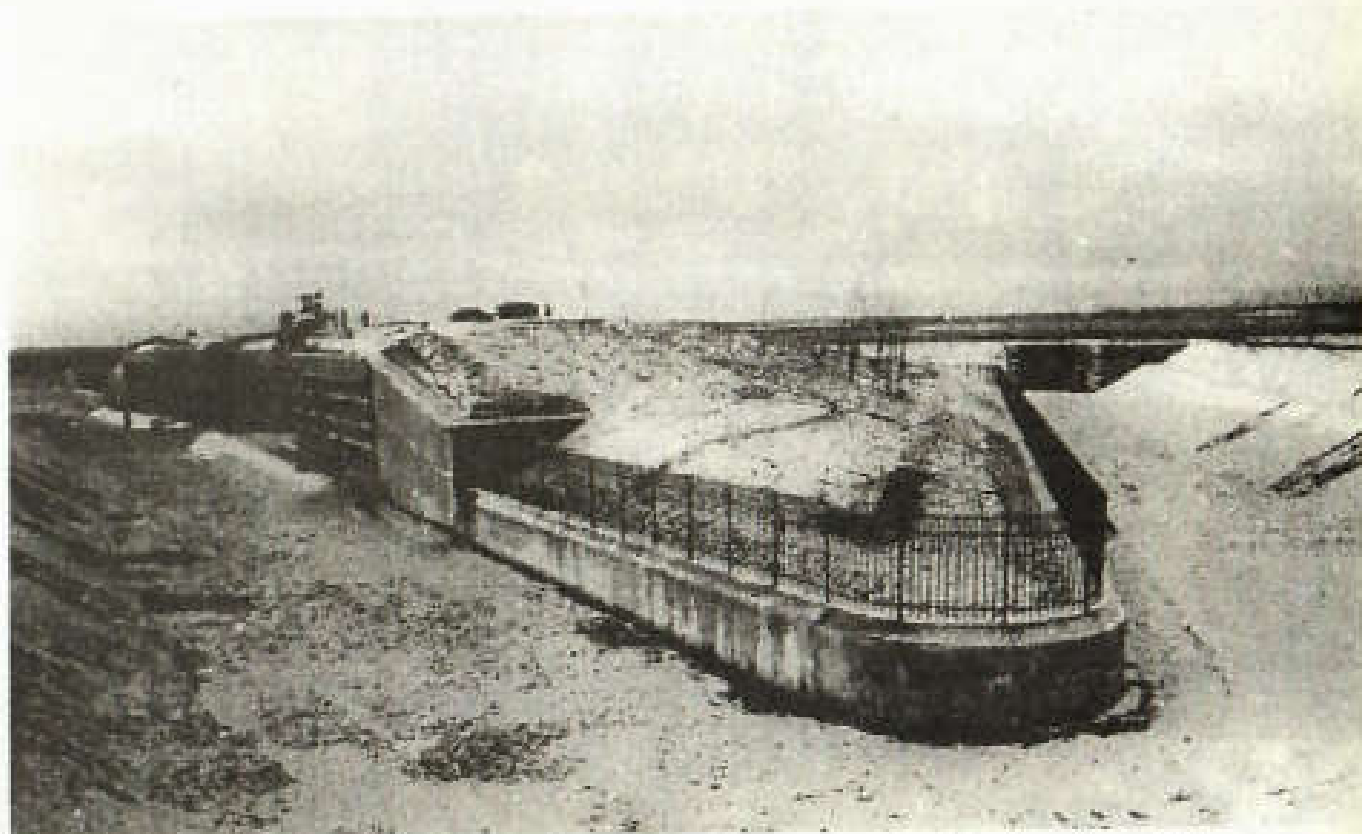
**Fortun Fortet.** Fortet ses fra øst under kommandohejsningen den 20. december 1892.

Fortun Fortet er som de fleste af landkorpstene udformet som en trekant og omgivet af tørre voldgrave, men i modsætning til øvrige landforter er det bygget i 1½ etage med kassematter. Fortet fik en velegnet placering, nedgravet og godt beskyttet i en bakke. De tørre voldgrave på fortets tre sider kunne beskydes, dels fra strubekasernen ved fortets indgangsside, dels fra den såkaldte kontreskarpekarponiere i fortets spids. Denne bunker ligger i dag under en af parcellerne på Boveskovvej. Bestykningen for at kunne holde de tørre voldgrave under ild bestod af fire 75 mm kanoner og et antal rekylgevær.

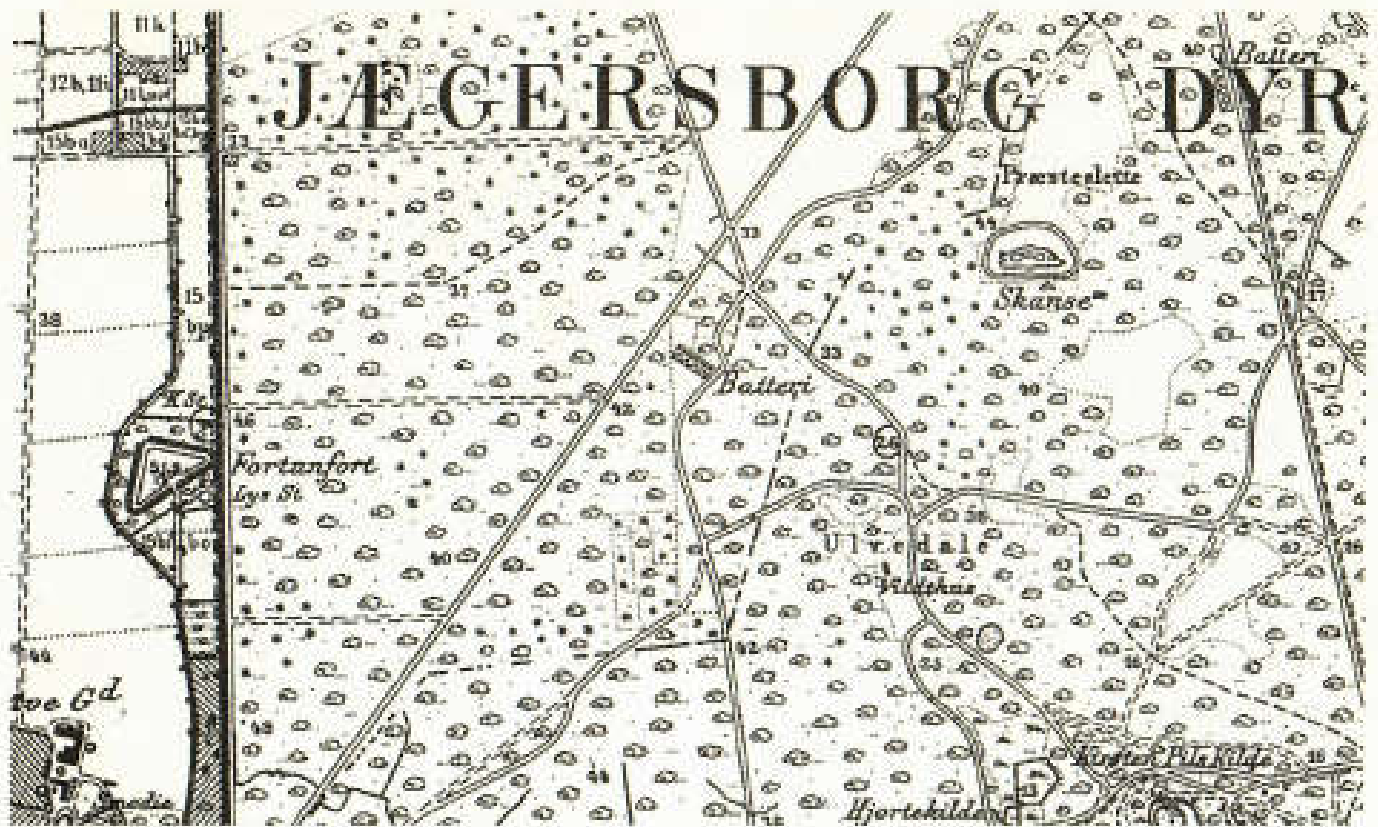
Dyrehavestillingen 1900. På kortet ses de to batterier og Præstesletteskansen.

Taarbæk Fortet kom dog til lige før første verdenskrig. Det var et søfort, men det blev placeret så langt fra Øresund, at det delvist lukkede det såkaldte "hul i nordfronten" mellem Fortun Fort og Øresund. Desuden anlagdes der tværs over Dyrehaven en række betonartilleristillinger med forbindende skyttegrave og mandskabsbunkers, Dyrehavestillingen.
